## Betrachtung des Untersuchungsgebiets Ortsmitte (VU)

04 Betrachtung des Untersuchungsgebiets Ortsmitte (VU)  
**Lage des Untersuchungsgebiets Ortsmitte**

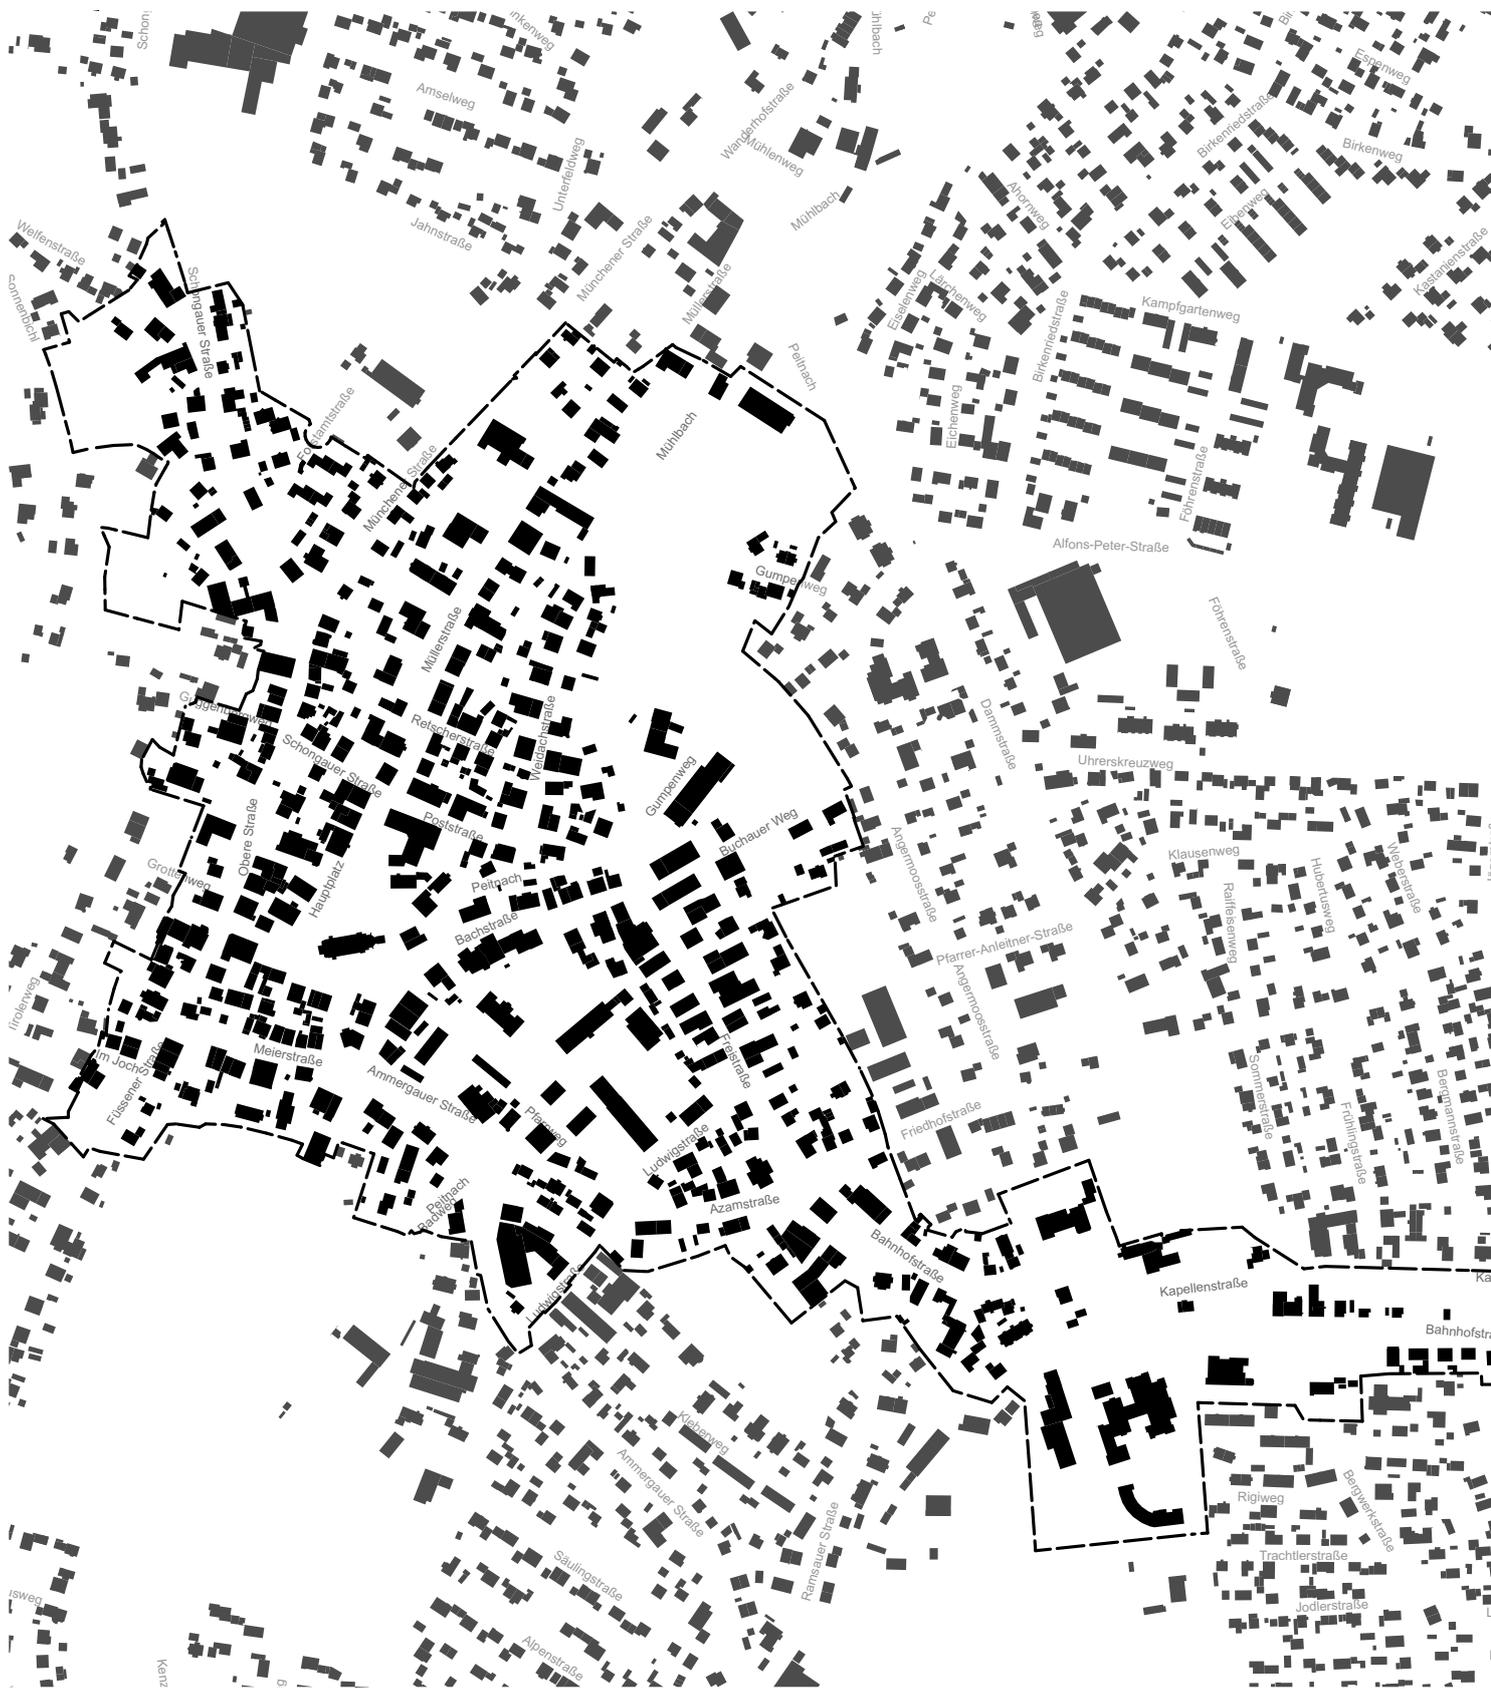
Abb. 90: VU Gebiet i.O.M. 1:5.000

Das Gebiet der vorbereitenden Untersuchung liegt in der Ortsmitte der Marktgemeinde Peiting und besitzt eine Größe von 56 ha. Es beinhaltet Bereiche um stark frequentierte öffentliche Einrichtungen und Gebäude wie beispielsweise das Rathaus, die Kirche oder den Bahnhof „Peiting Ost“.

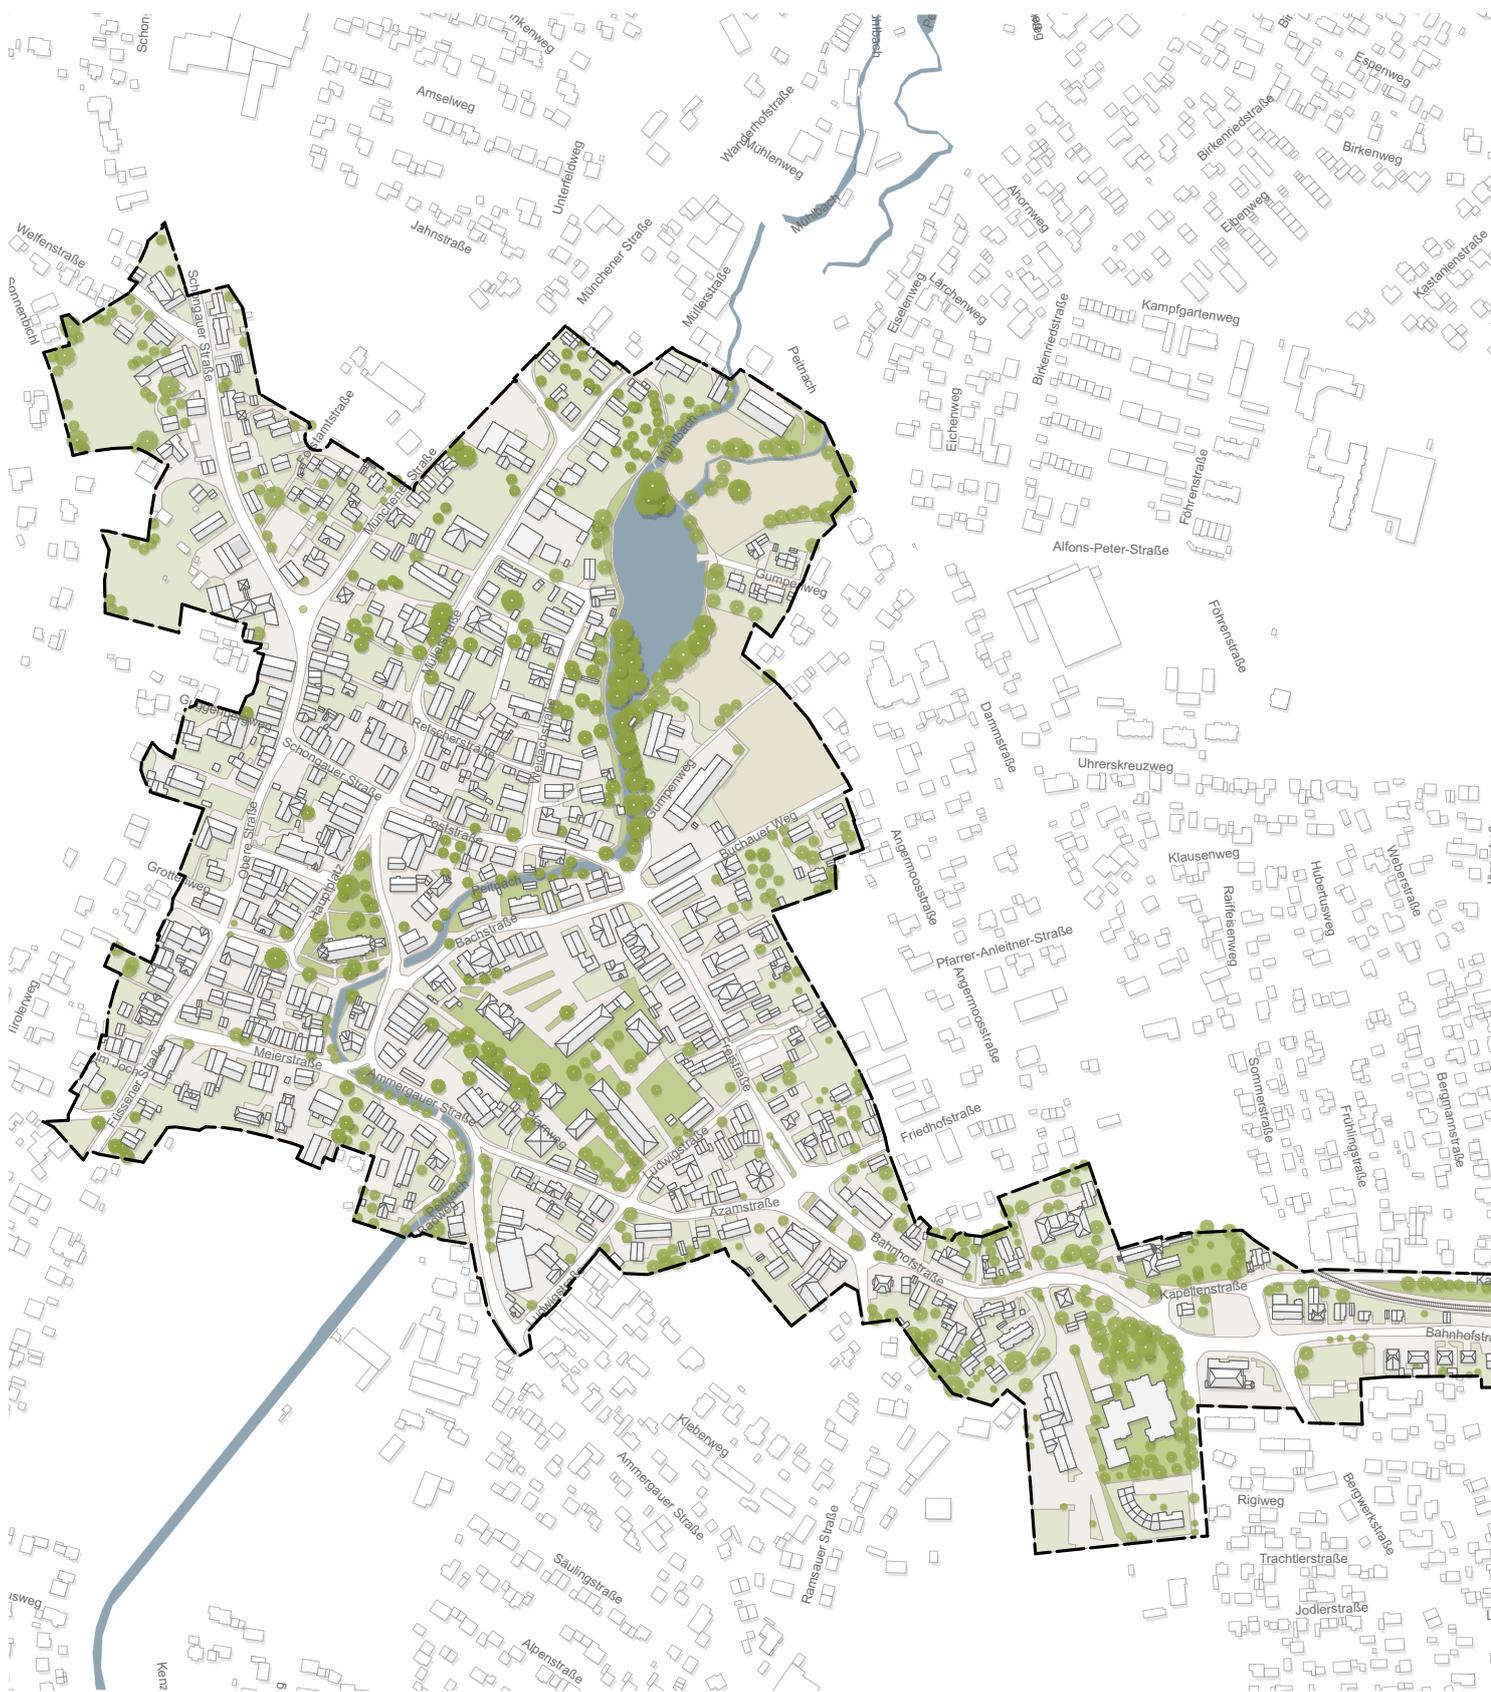
Abb. 92: Gebäudezustand i.O.M. 1:5.000

Die Bausubstanz der Gebäude im Untersuchungsgebiet ist hauptsächlich in sehr gutem Zustand oder weist geringe Mängel auf. Vereinzelt befinden sich Bauwerke mit erheblichen Mängeln im Untersuchungsgebiet, so beispielsweise entlang der Bahnhofstraße und der Füsener und Schongauer Straße. Auch nahe des Ortskerns sind in der Freistraße, der Poststraße, der Bachstraße sowie in der Retscherstraße und in der Müllerstraße mangelhafte Bausubstanzen zu finden. Insgesamt ist die Bausubstanz im Untersuchungsgebiet jedoch gut. Häufungen von Gebäuden mit Missständen in der baulichen Substanz konnten nicht nachgewiesen werden.

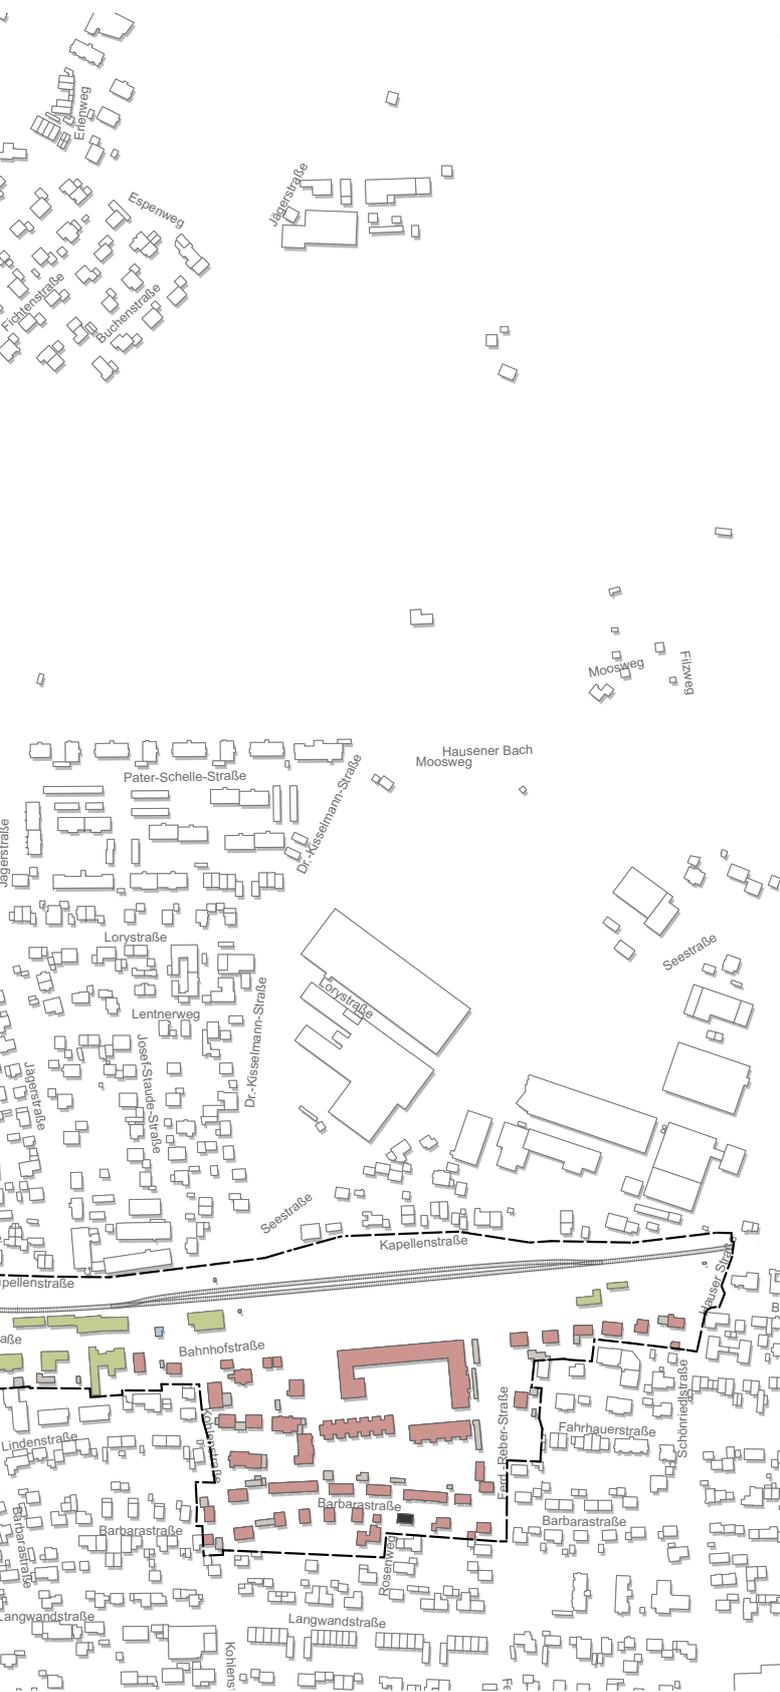
Abb. 93: Gebäudenutzungen i.O.M. 1:5.000

Die vielseitige Nutzungsstruktur im Untersuchungsgebiet unterstreicht die Stellung Peitings als Mittelzentrum. Insgesamt überwiegt die Wohnnutzung, doch auch verschiedene gewerbliche und öffentliche Nutzungen sind dort verortet. Während sich die Ortsmitte durch eine Nutzungsmischung auszeichnet, sind im Bereich des Bahnhofs „Peiting Ost“ Dienstleistungen und Wohnnutzungen räumlich getrennt.

Einige, teils großflächige Gebäude sind trotz ihrer zentralen Lage leerstehend, drei Bestandsgebäude wurden oder werden während des Planungsprozesses abgebrochen.

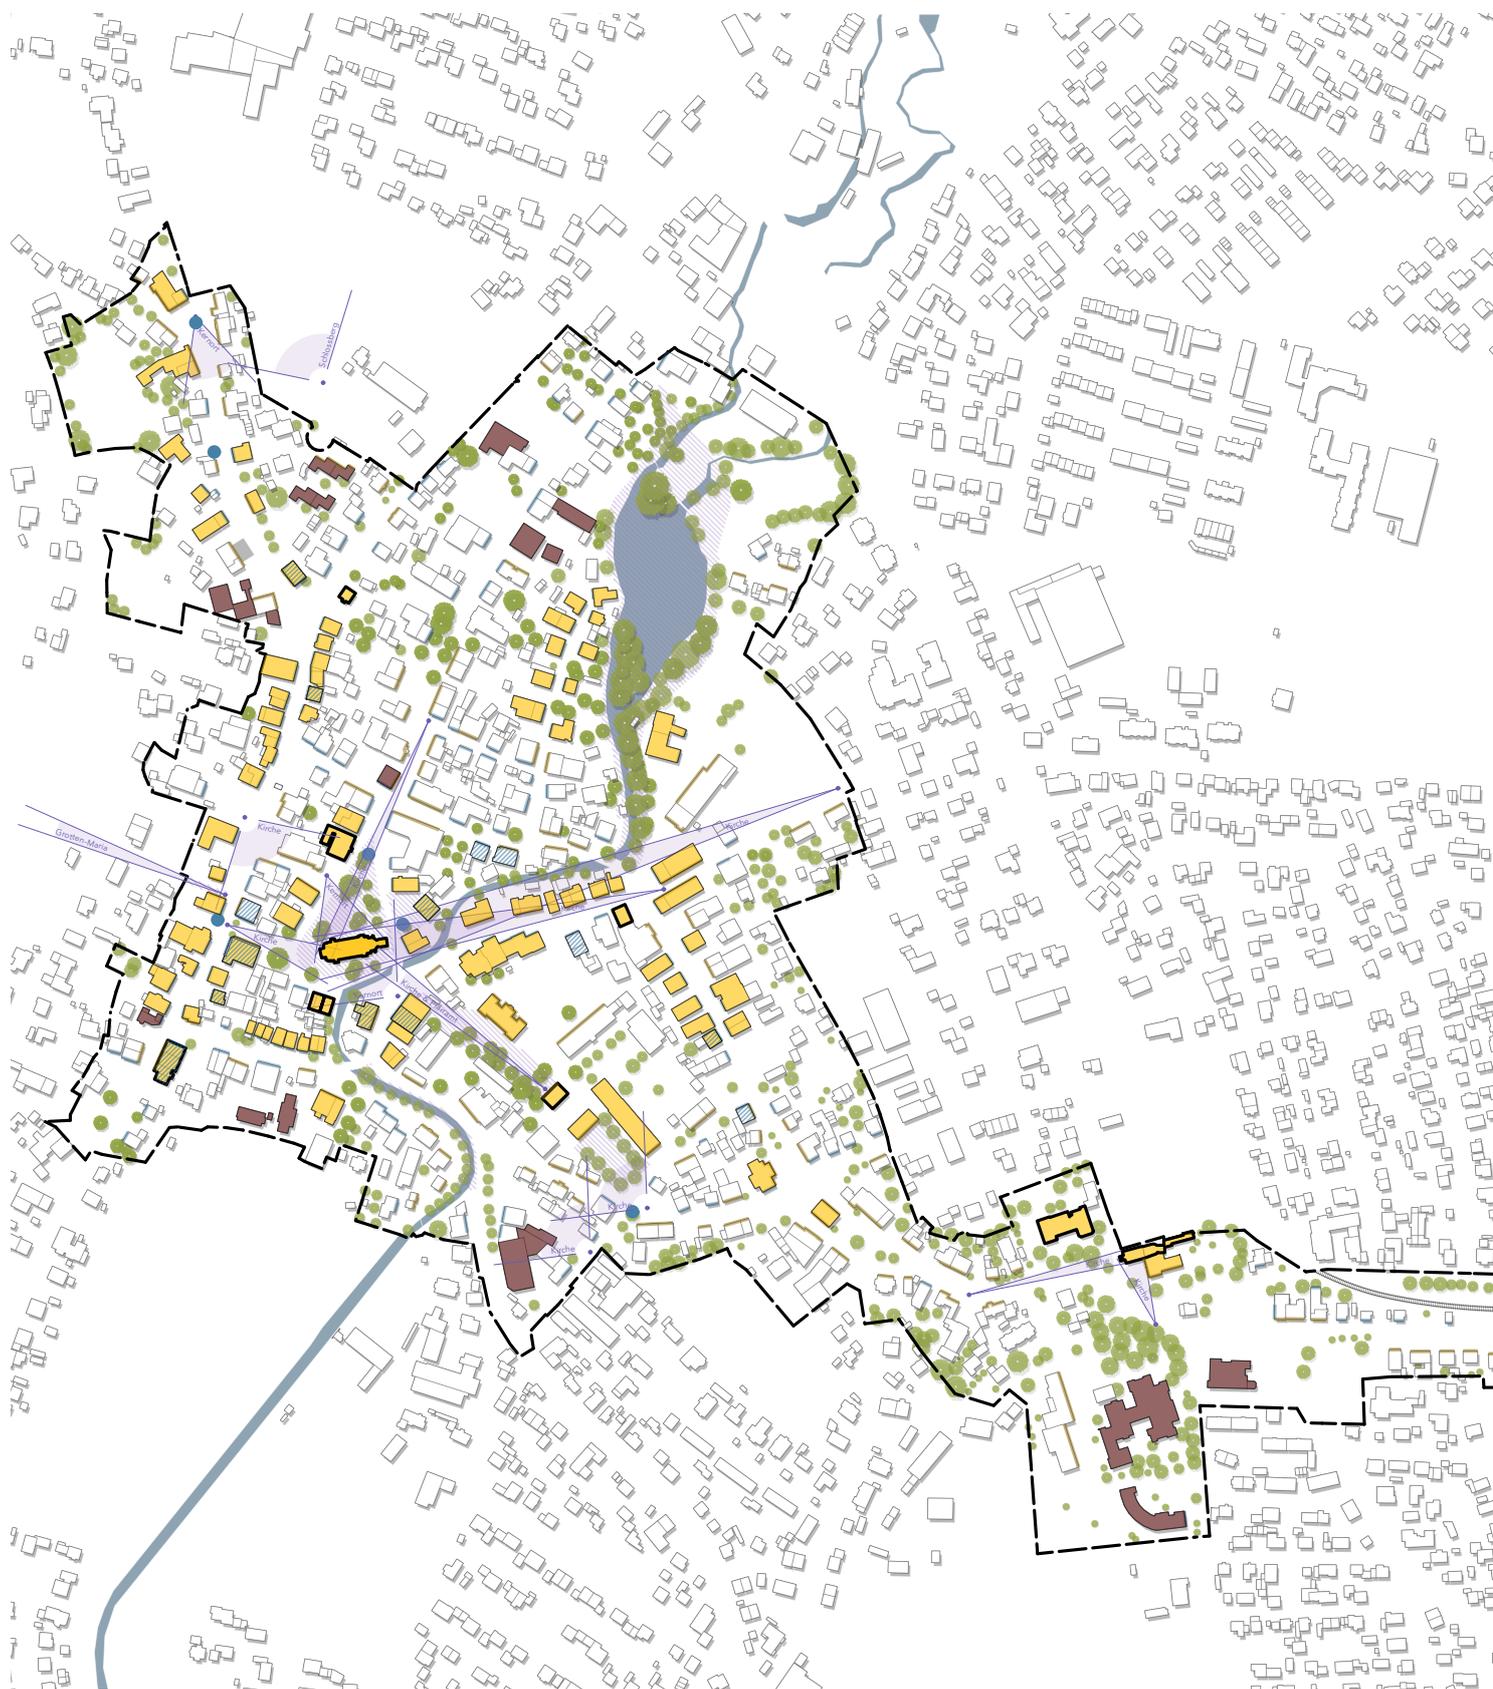
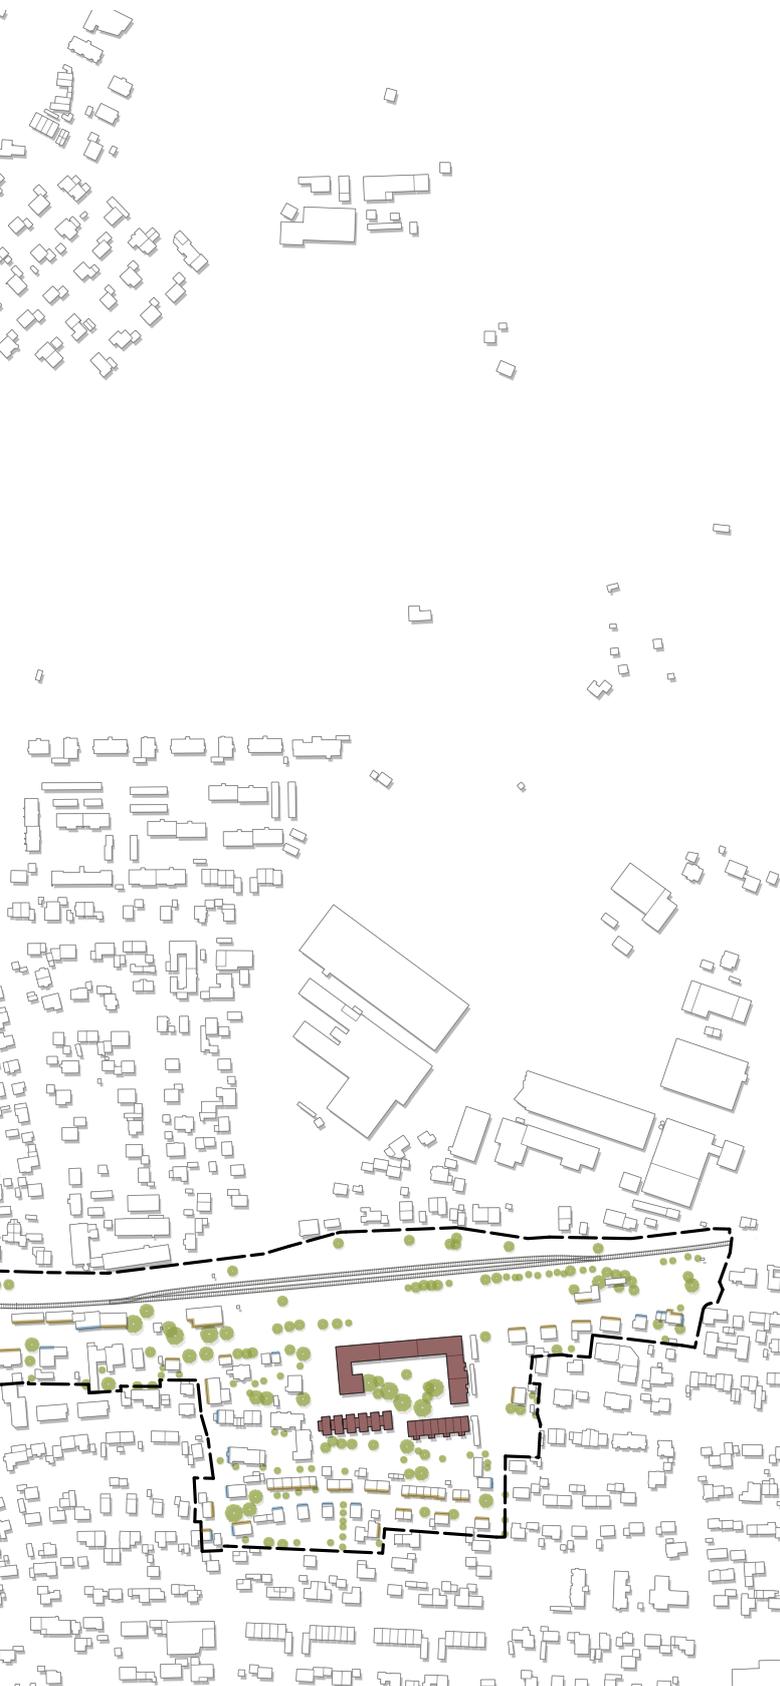
Abb. 95: Ortsbild i.O.M. 1:5.000

Die Marktgemeinde Peiting weist im Untersuchungsgebiet mehrere Baudenkmäler und ortsbildprägende Gebäude auf. Diese besitzen häufig die für die Region charakteristischen Wandmalereien und sind je Straßenzug einheitlich giebel- und traufständig ausgerichtet. Sie befinden sich im Zentrum des Ortes, sowie entlang der Füssener bis zur Schongauer Straße, in der Bachstraße und der Weidachstraße. Die gesetzlichen Regelungen zu Erhalt und Nutzung von sowie Maßnahmen an Baudenkmalern gemäß Art. 4-6 BayDSchG sind zu berücksichtigen. Im Zentrumsbereich richten sich zusätzlich bedeutende Blickachsen auf die Kirche und den Hauptplatz. Vorwiegend in den Randbereichen des Untersuchungsgebiets befinden sich einige ortsuntypische Bauten. Diese fügen sich nicht in das durch Satteldächer bestimmte Ortsbild ein. Raumprägende Baumbestände durchziehen nahezu das gesamte Untersuchungsgebiet, besonders dicht stehen sie entlang des Gewässers sowie zwischen der Wallfahrtskirche Maria Egg und dem Seniorenheim.

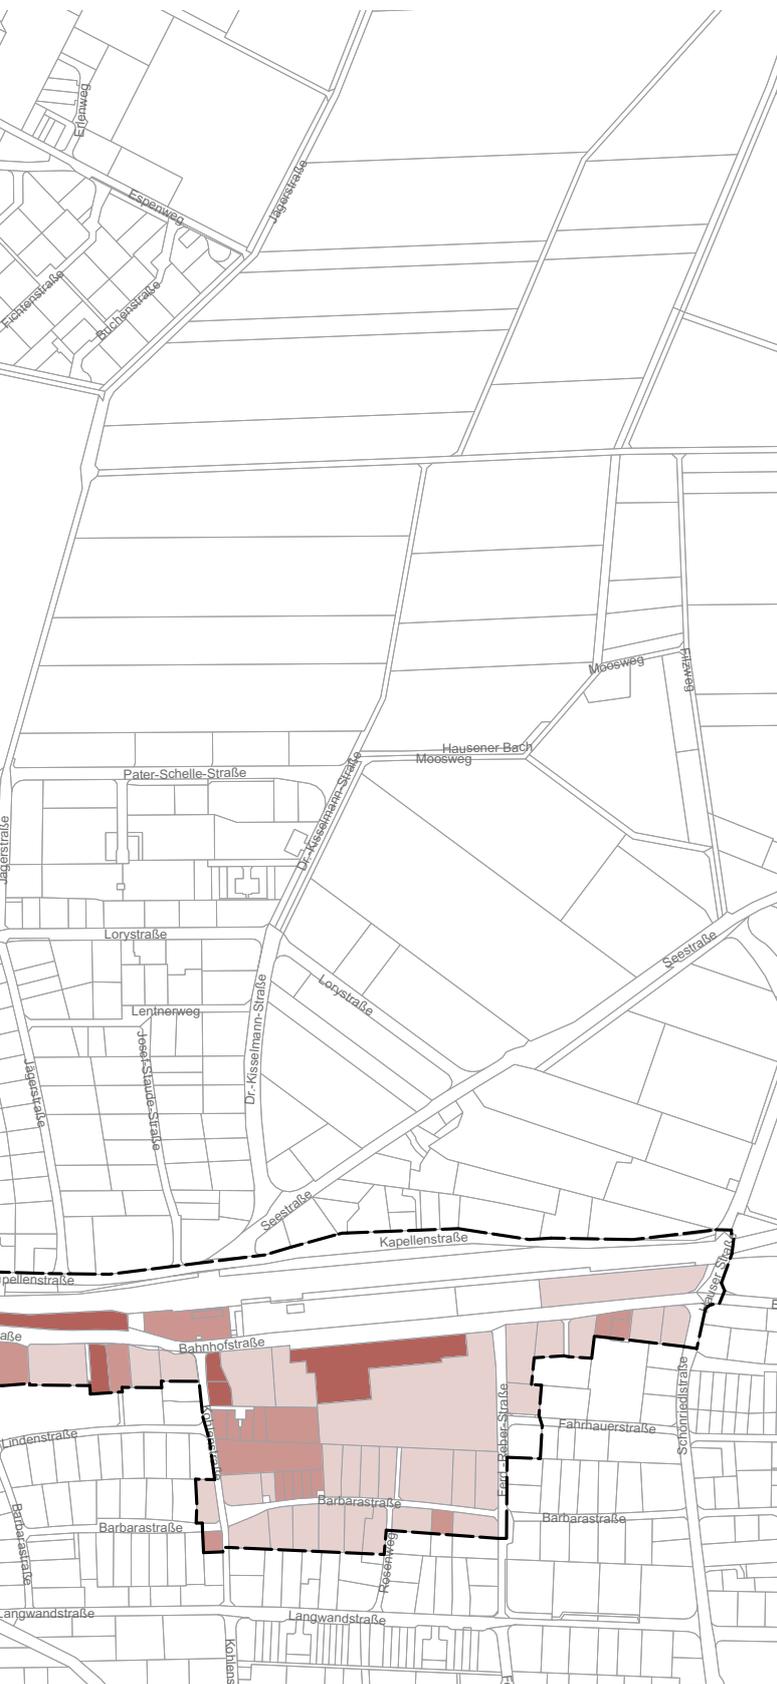
Abb. 96: Grundflächenzahl i.O.M. 1:5.000

Die weitläufigen Flurstücke in den Randbereichen des VU Gebiets, wie das Areal neben dem Gumpen oder im Bereich des Bahnhofs, weisen zumeist eine GRZ von weniger als 0,2 auf. Daran angrenzende Grundstücke weisen mit Grundflächenzahlen von 0,2 bis 0,59 eine mittlere Überbauungsdichte auf. Der höchste Überbauungsgrad wird in der Ortsmitte erreicht, wo GRZ Werte von über 0,6 festgestellt wurden. Eine besonders hohe GRZ lässt sich entlang der Durchfahrtsstraßen sowie in zentralen Bereichen des Ortszentrums erkennen wie z. B. in der Bachstraße, der Poststraße und am Hauptplatz. Die Intensität der Bebauung ergibt sich durch die kleinteilige Parzellierung.

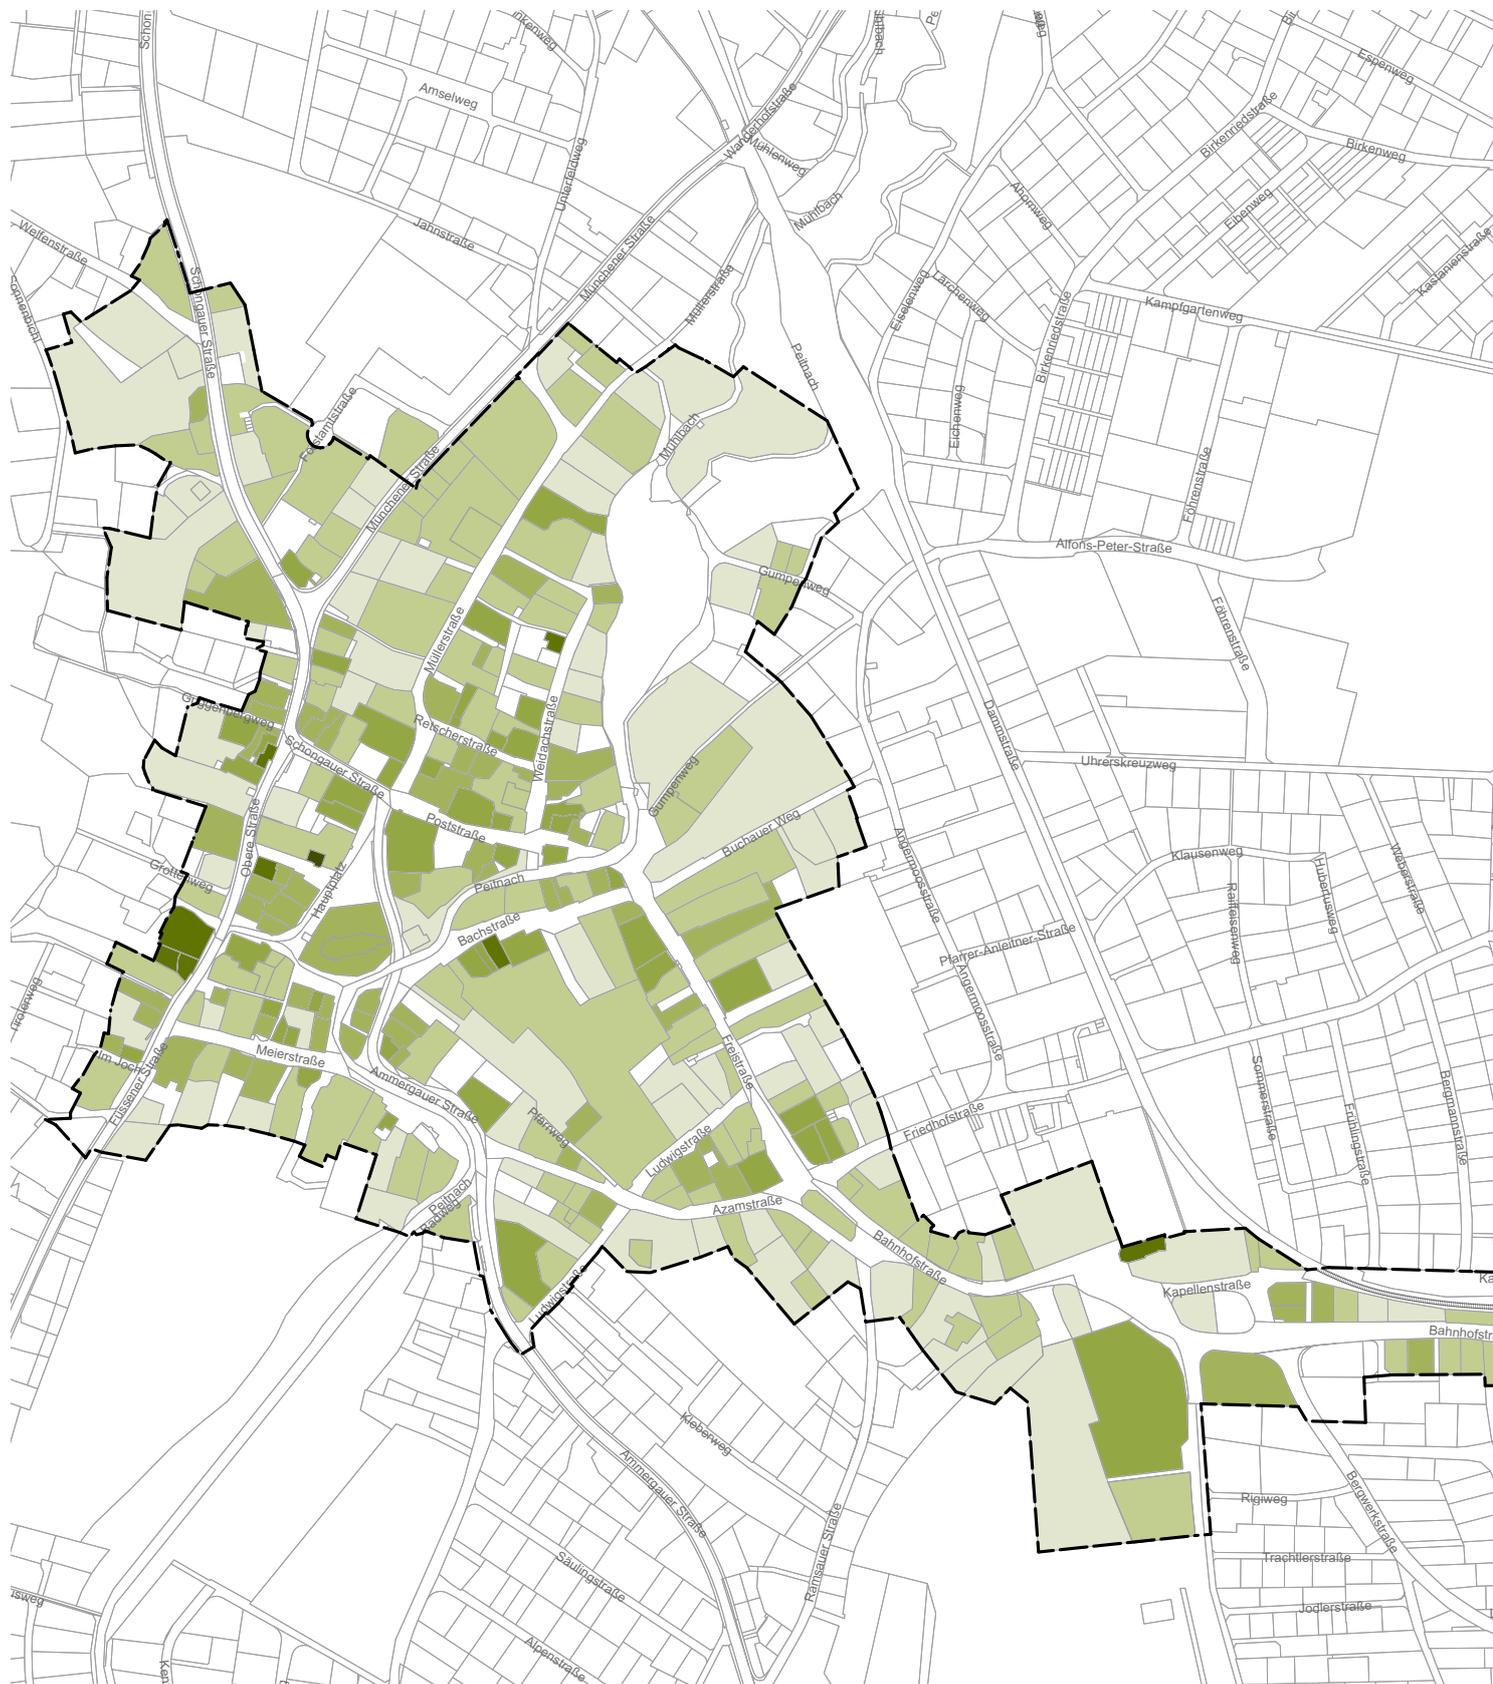
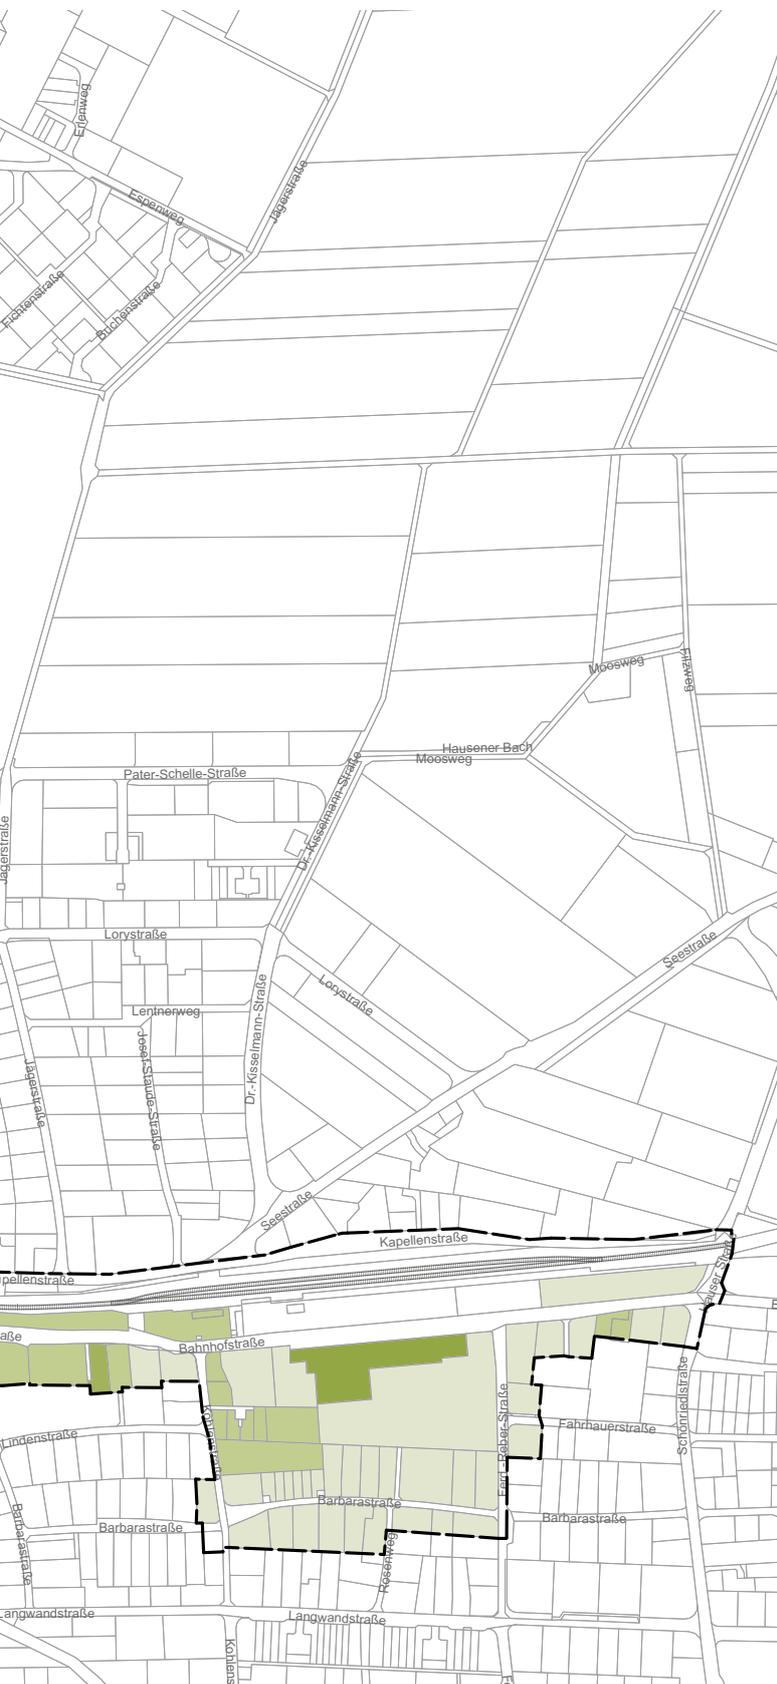
Abb. 97: Städtebauliche Dichte i.O.M. 1:5.000

Ähnlich zu den Erkenntnissen der Grundflächenzahl besitzen die Randbereiche des Untersuchungsgebiets eine geringe GFZ von unter 0,4. Entlang der Durchfahrtsstraßen lässt sich hingegen eine Vielzahl von Flurstücken mit einer Geschossflächenzahl zwischen 0,4 und 1,19 finden. Meist zentrumsnahe Flächen sowie die Grundstücke des Neubaus in der Bahnhofstraße und des Seniorenheims, besitzen eine GFZ zwischen 1,2 und 1,59. Flurstücke mit einer GFZ von über 1,6 bilden die Ausnahme und sind nur auf flächenmäßig kleinen Grundstücken zu finden.

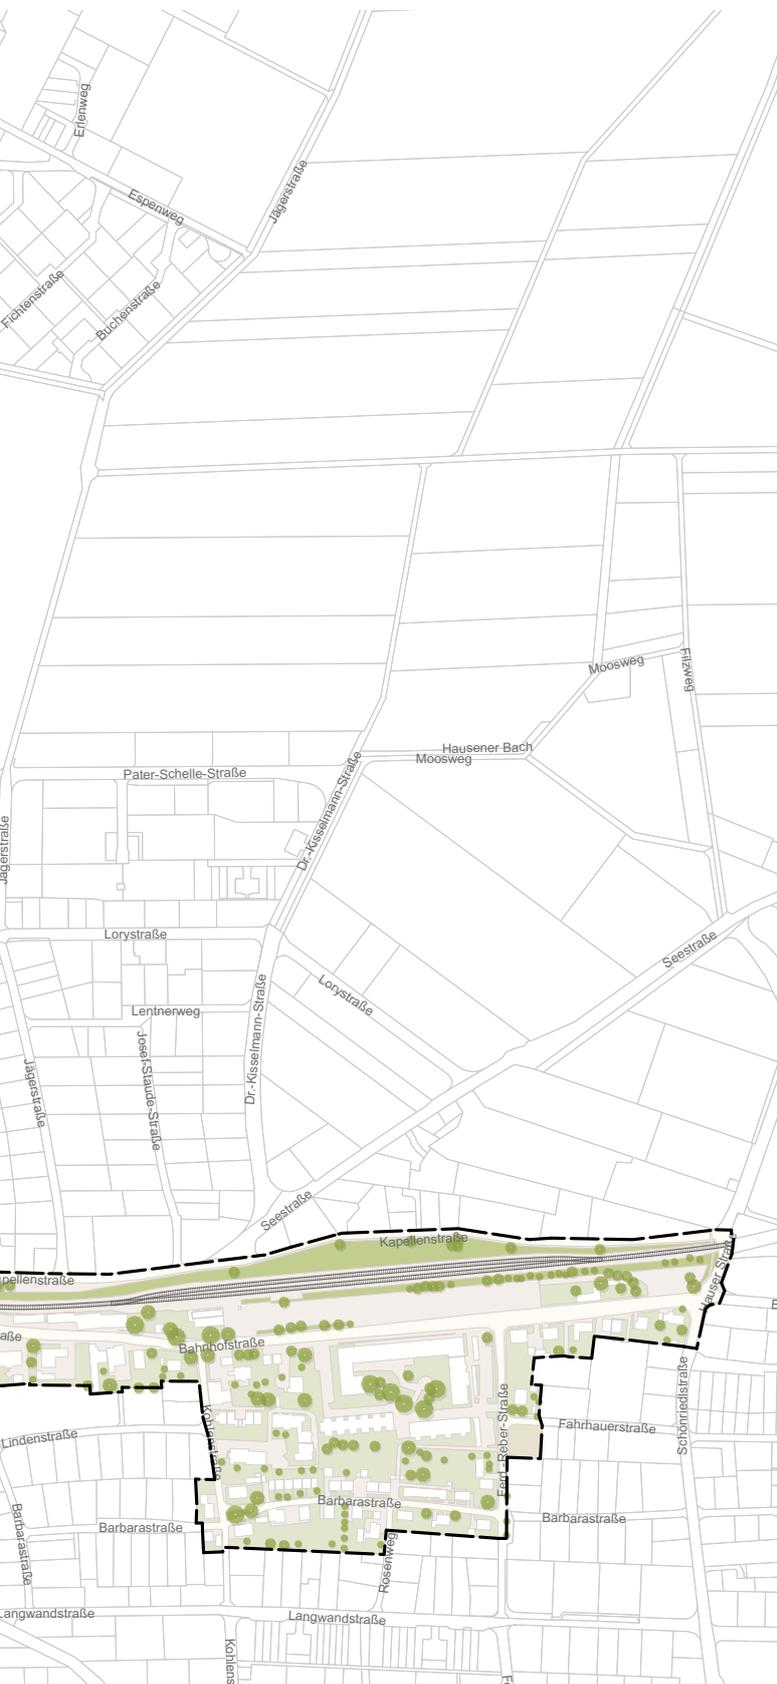
Abb. 99: Grün- und Freiflächen i.O.M. 1:5.000

Die Marktgemeinde Peiting weist einen hohen Anteil an überwiegend privaten Freiflächen auf. Bei näherer Betrachtung, sind große Unterschiede zwischen den Anteilen grüner und versiegelter Flächen erkennbar. Während die privaten Freiflächen in den Randbereichen des VU Gebiets vorwiegend als Grünflächen angelegt sind, ist in zentrumsnaher Gegend eine große Versiegelung - auch auf privatem Grund - festzustellen.

Öffentliche Grünflächen befinden sich um die Kirche St. Michael sowie im Bereich der Grund- und Mittelschule. Der Erholung dienen außerdem sowohl die Grünflächen neben der Bücherei und um das Seniorenheim, beide situiert in der Bahnhofsstraße, als auch der Naturraum an den Ufern des „Gumpen“. Nordöstlich des Naturraums sind zudem landwirtschaftliche Nutzflächen vorzufinden. Ein schmaler, ungenutzter öffentlicher Grünstreifen folgt dem Gleisbett. Einhergehend mit den Grünflächen ist ein reichhaltiger Baumbestand erwähnenswert, der sich auch außerhalb der Grünanlagen durch das Gebiet zieht. Dieser trägt in Zeiten des Klimawandels maßgeblich zur Kühlung der Ortsmitte bei. Insgesamt beträgt der Grünflächenanteil im Untersuchungsgebiet ca. 26 ha.

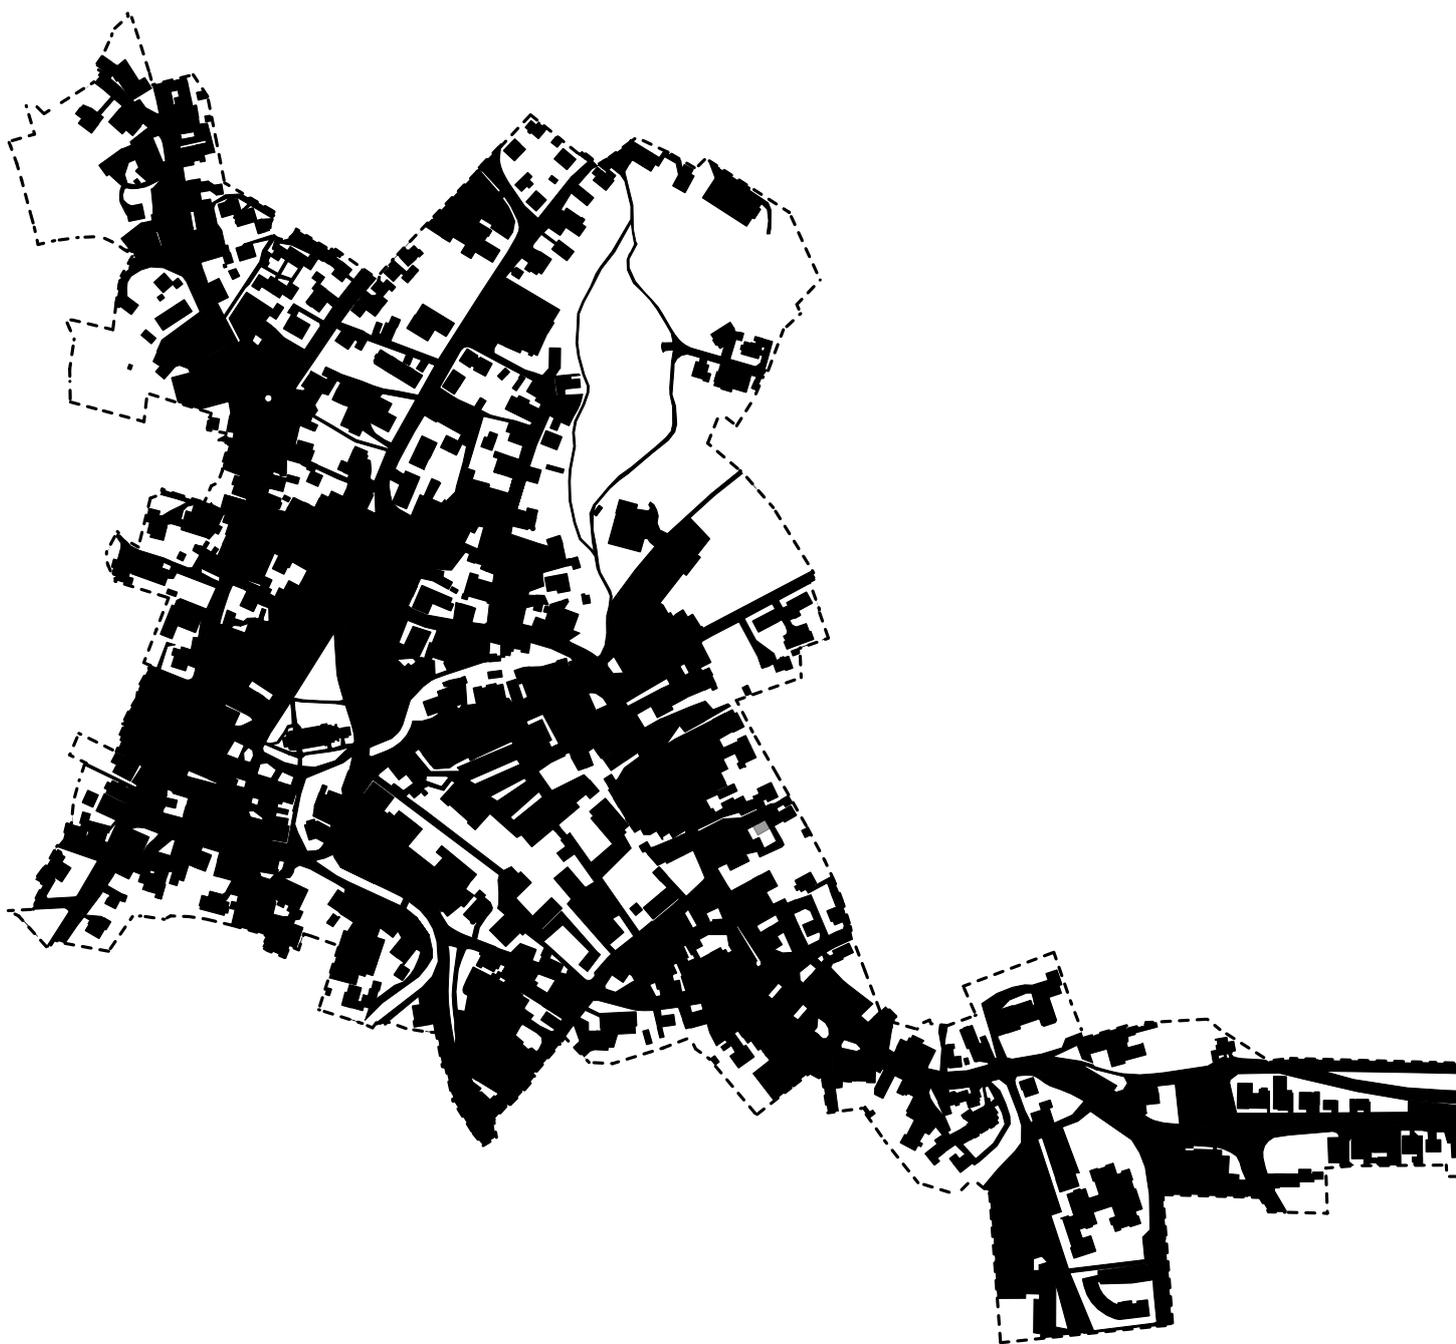
Abb. 100: Versiegelungsgrad i.O.M. 1:5.000

In der Marktgemeinde Peiting ist ein besonders hoher Versiegelungsgrad im Zentrum zu erkennen. Dieses besitzt bereichsweise keine einzige unversiegelte Fläche. Lediglich der begrünte Hauptplatz ist als verbleibender, natürlicher Einschnitt erkennbar. Dem stark versiegelten Zentrum steht der Naturraum des Gumpen gegenüber. Grundsätzlich ist festzustellen, dass sich die Versiegelung meist ausgehend von den Straßen in die Flurstücke entwickelt.

Auch der Bereich des Bahnhofs ist stark versiegelt. Dort werden große Areale als Parkflächen genutzt, um vom Individualverkehr auf den öffentlichen Nahverkehr umzusteigen. Die versickerungsoffenen Flächen im Wohngebiet können dies in die Versiegelung in diesem Bereich kaum ausgleichen.
