## Betrachtung des Untersuchungsgebiets Ortsmitte (VU)

04 Betrachtung des Untersuchungsgebiets Ortsmitte (VU)  
**Lage des Untersuchungsgebiets Ortsmitte**

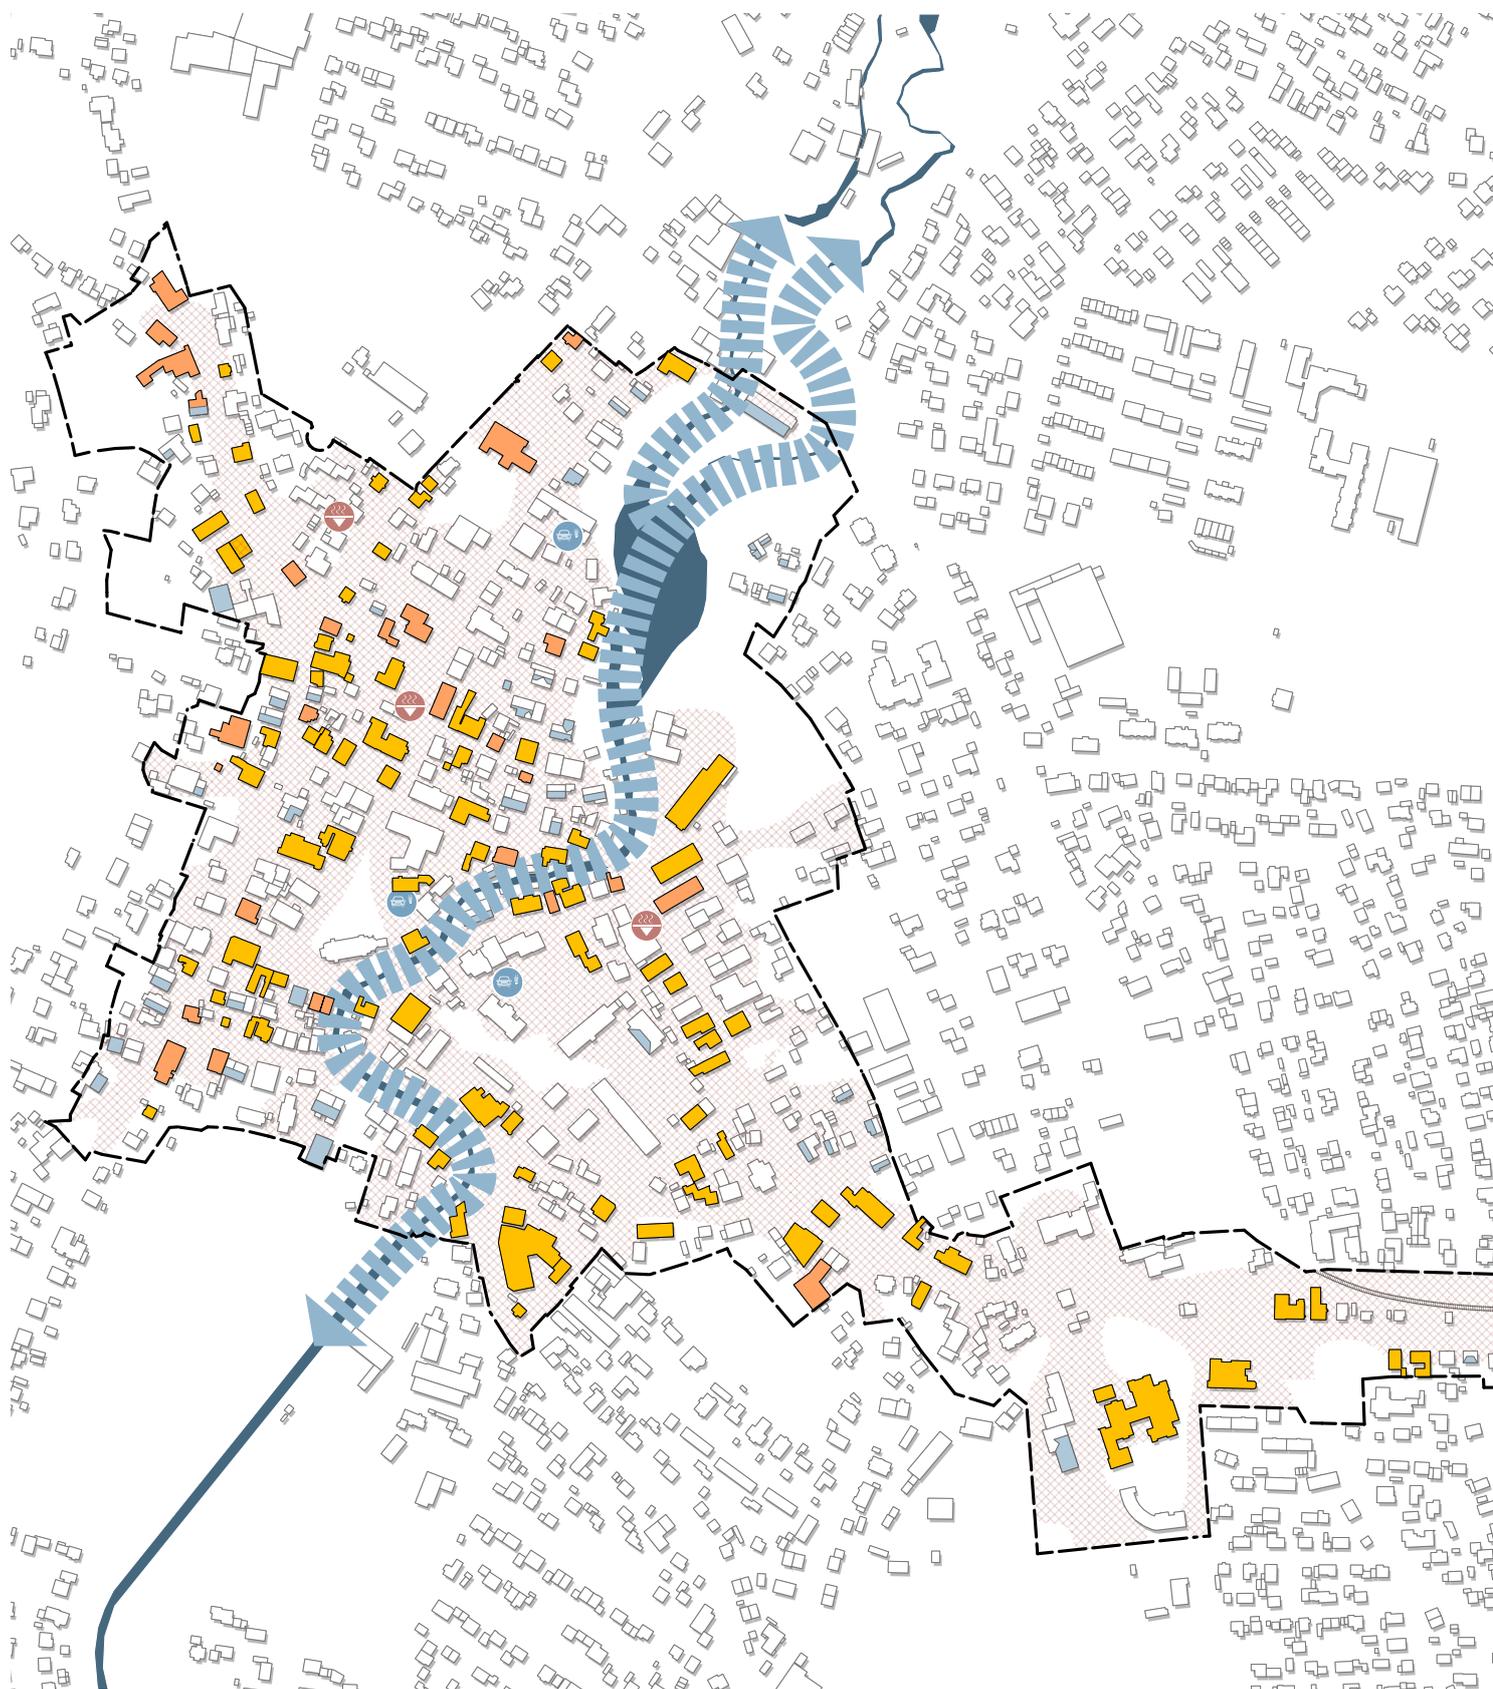
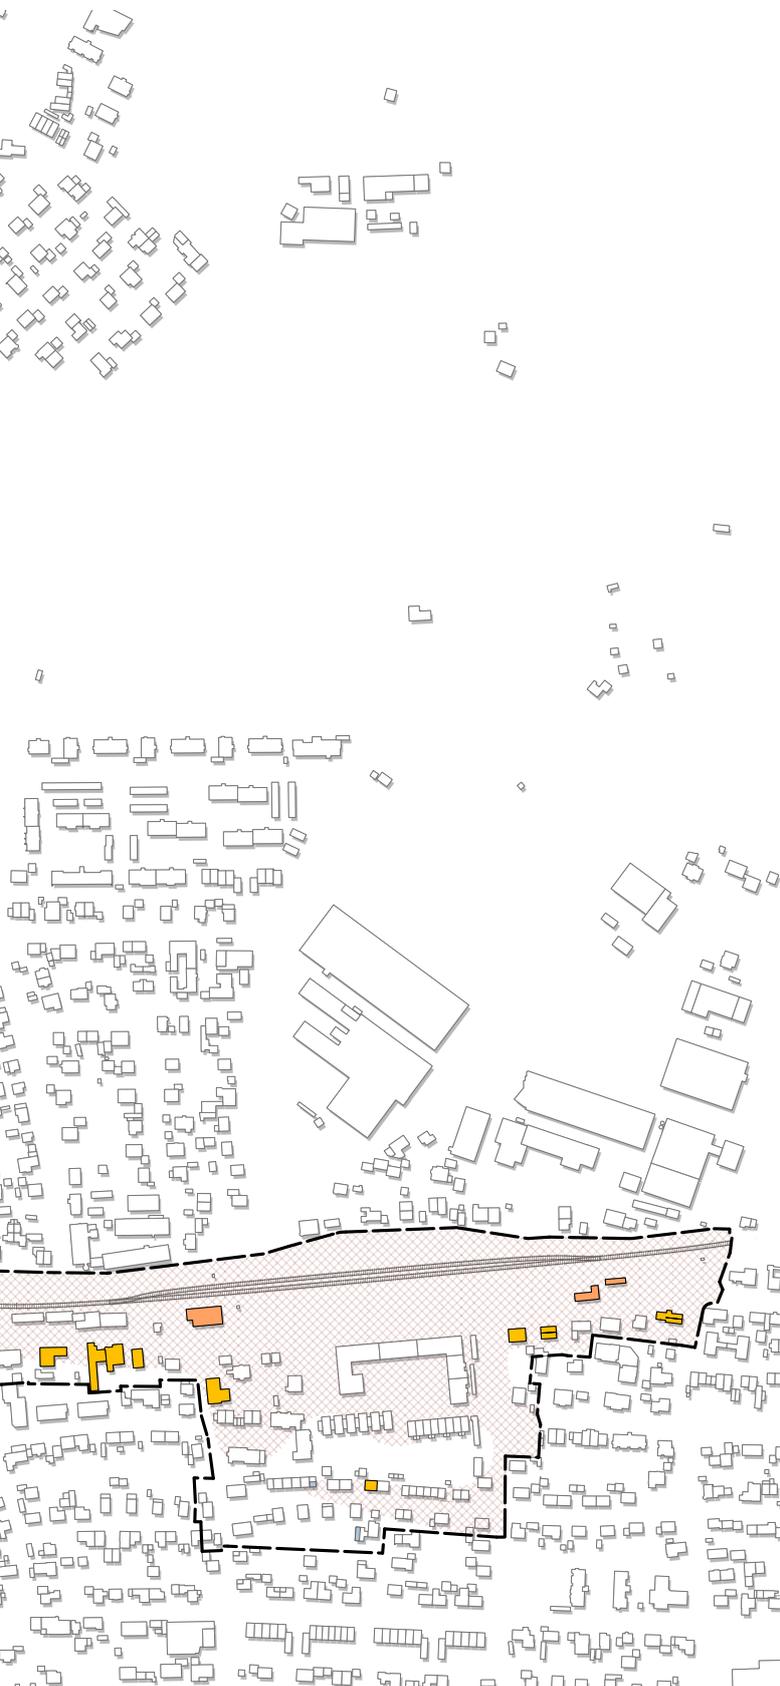
Abb. 101: Energie und Klima i.O.M. 1:5.000

Der Großteil der Gebäude im Untersuchungsgebiet weist in seiner Bausubstanz Mängel auf, die einer energetischen oder baulichen Sanierung bedürfen. Gebäude mit erheblichen Mängeln gruppieren sich fast ausschließlich im Ortszentrum sowie nördlich und südlich davon in der Füssener und der Schongauer Straße. Bauliche Substanzen mit geringen Mängeln sind im gesamten Untersuchungsgebiet verteilt.

Die Nutzung von solarer Energie mittels Photovoltaikanlagen findet auf vielen Dachflächen, vorwiegend im westlichen Teil des VU Gebiets, statt. Die bodennahe Erdwärme wird an zwei Standorten, in der Münchener Straße und in der Freistraße, zur Gebäudebeheizung genutzt. Zudem befinden sich im Ortszentrum Ladesäulen für elektrisch betriebene Fahrzeuge.

In großen Teilen des Untersuchungsgebietes ist eine Wärme in Bodennähe von  $2^{\circ}\text{C}$  ü.  $\emptyset$  festzustellen. Den örtlichen Grün- und Wasserflächen kommt folglich für den Wärmehaushalt der Marktgemeinde eine große Bedeutung zu. Entlang des Gewässers ermöglicht eine Kaltluftschneise die Abkühlung des Ortszentrums.

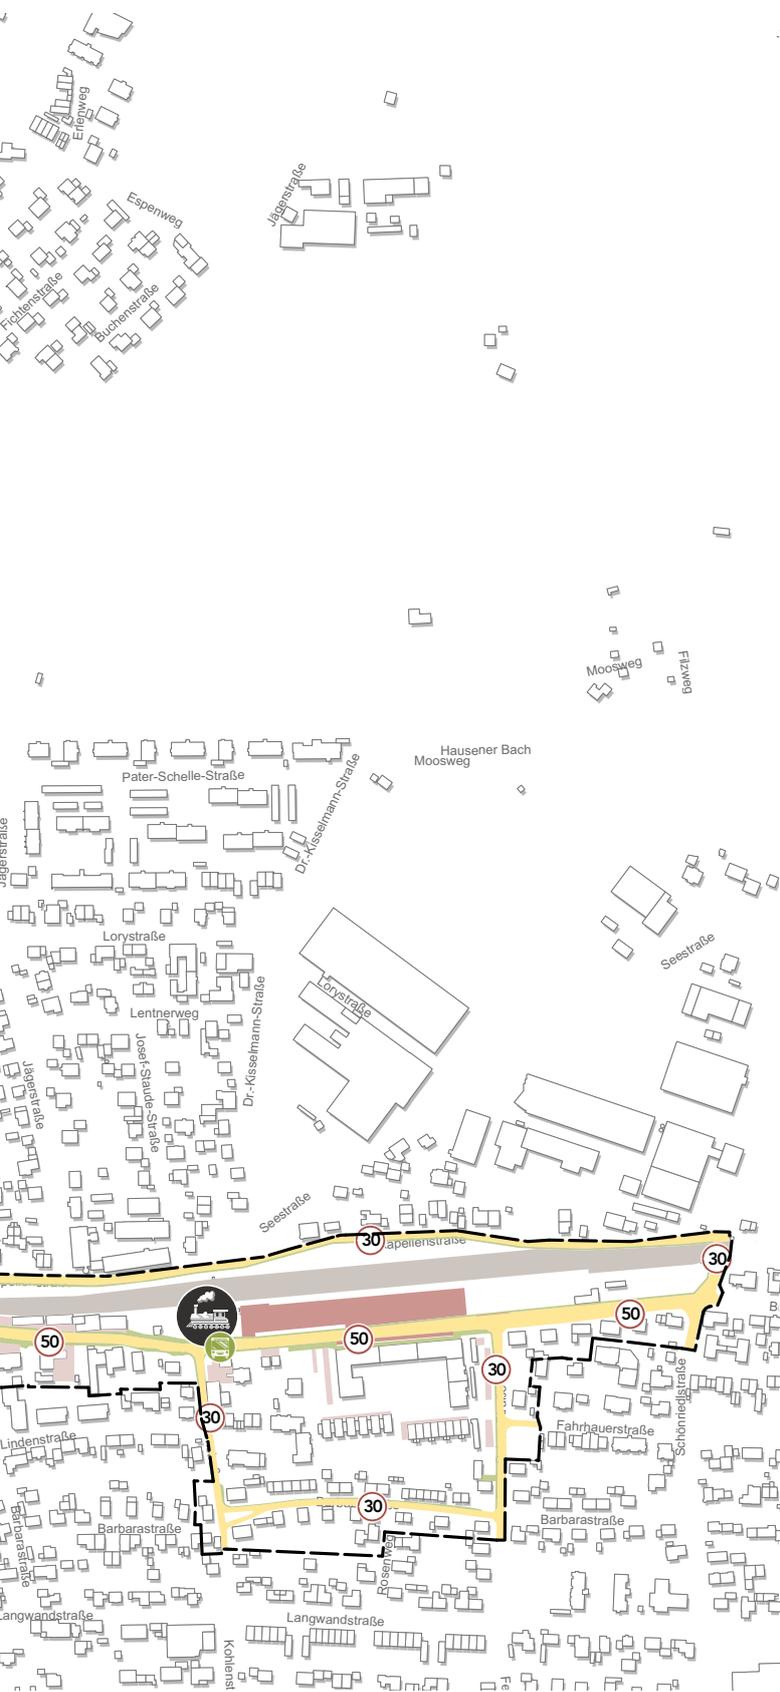
Abb. 102: Verkehrliche Erschließung i.O.M. 1:5.000

Die Durchfahrtsstraßen, die Münchener Straße und die Friedhofsstraße mit einer Höchstgeschwindigkeit von 50 km/h werden am stärksten vom Individualverkehr befahren. In den übrigen Straßenräumen wurden Geschwindigkeitsbegrenzungen von 30 bzw. 20 km/h eingerichtet.

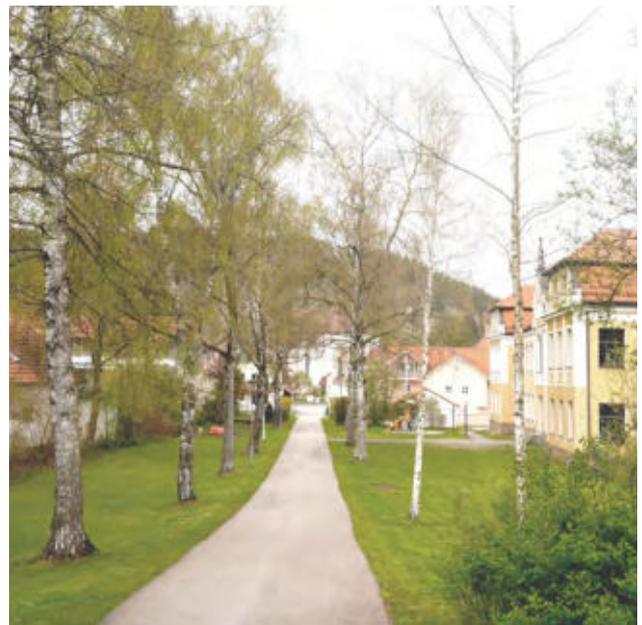
Abb. 105: Grünraum mit hoher Qualität und raumprägendem Baumbestand am Pfarrweg

Ein raumprägender Baumbestand ergänzt die freiräumlichen Strukturen, zumeist an den historisch wichtigen Orten. Besonders im Bereich des Hauptplatzes und entlang des Pfarrweges weisen die verschiedenen Bäume in hohem Alter ein großes Kronenvolumen auf. Auch im Bereich des Bahnhofs „Peiting Ost“ und an der Abzweigung von der Bahnhofstraße in die Untereggsstraße sind Baumreihungen sowie einzelne eindruckliche Bäume zu erfassen. Um den Gumpen und entlang der Peitnach ist der prägende Baumbestand Teil des eingewachsenen Naturraums und somit die Heimat verschiedener Tierarten.

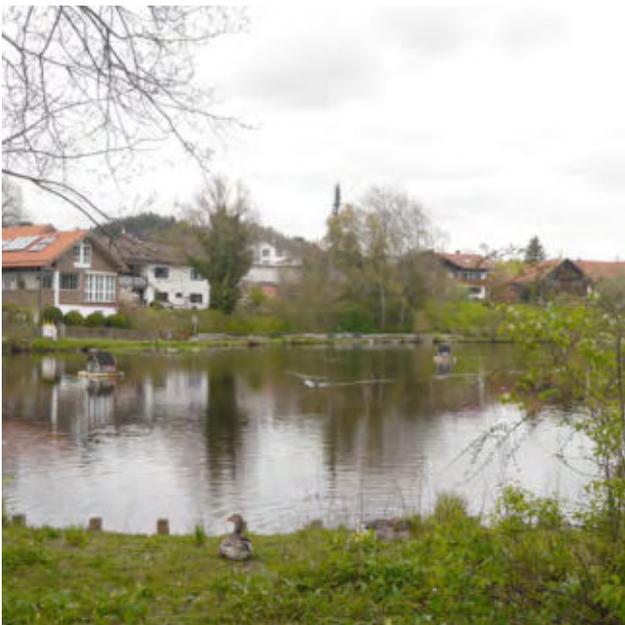
Abb. 106: Gumpen als raumprägendes Gewässer

Die beiden Gewässer, der Gumpen und die Peitnach, sind durch ihre Lage und die naturräumlichen Qualitäten als weitere räumlich - gestalterische Stärken einzuordnen. Während die Peitnach den historischen Ortskern tangiert, befindet sich der Gumpen in fußläufiger Entfernung nordöstlich davon. Die Wasserfläche des Gumpens fungiert zusammen mit der weitläufigen und qualitätvollen Grünfläche als innerörtlicher Erholungsraum für die Bewohnerinnen und Bewohner Peitings. Das Angebot an gestalteten Grünräumen wird durch den Park im Bereich des Pfarrwegs und die Grünfläche bei der Wallfahrtskirche Maria Egg ergänzt. Eine hohe räumliche Qualität ist darüber hinaus im Bereich des Hauptplatzes durch die Gestaltung des Bodens gegeben. Die Verwendung verschiedener Pflastersteine und Muster führt zu einer klaren Strukturierung der Flächen. Der

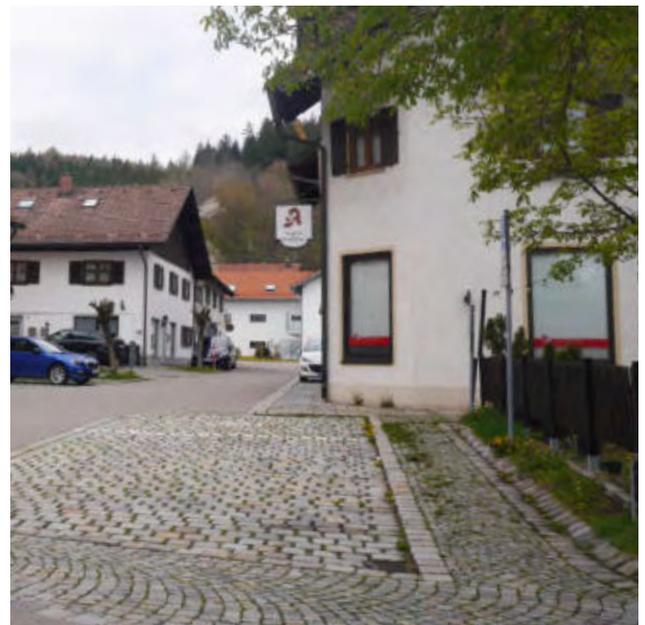
Abb. 107: Gestaltete Bodenflächen im Ortszentrum

öffentliche Raum vor der Verwaltung hebt sich mit seiner im Schuppenmuster verlegten, rauen Pflasterung von den gereiht verlegten, geschliffenen Pflastersteinen der Verkehrsflächen ab. Letztere werden zudem durch farbliche Akzente weiter in Flächen für den fließenden und den ruhenden Verkehr untergliedert.

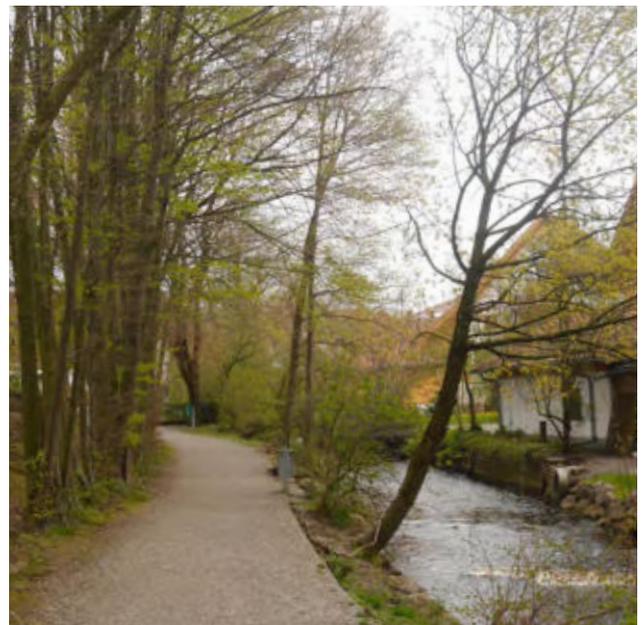
Abb. 109: Attraktive Fußwegeverbindung entlang der Peitnach

Das Rad- und Fußwegenetz im Untersuchungsgebiet ist gut ausgebaut und verbindet die verschiedenen Randbereiche miteinander. Dabei führen sie zumeist durch den historischen Ortskern. Befestigte Gehwege begleiten nahezu alle Straßen, wobei besonders im Ortskern fußläufige Querverbindungen die Wege verkürzen. Entlang der Peitnach und um den Gumpen sind die Fußwegeverbindungen durch den Naturraum besonders attraktiv. Eine hohe funktionale Bedeutung kommt auch der Verbindung des Bahnhofs „Peiting Ost“ mit dem Ortszentrum entlang der Bahnhofstraße zu.

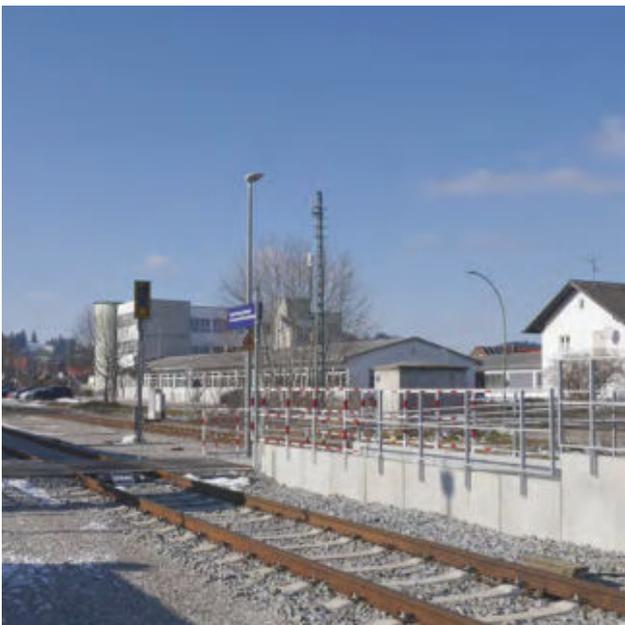
Abb. 110: Bahnhofsknoten „Peiting Ost“

Dem Bahnhof „Peiting Ost“ selbst ist für die Marktgemeinde durch seine Funktion als Mobilitätsknoten zwischen örtlichem und überregionalem Verkehr sehr bedeutsam. Im östlichen Teil des Untersuchungsgebiets gelegen, dient die Haltestelle als Anschlusspunkt an die Regional-

bahn nach Augsburg beziehungsweise mit Umstieg nach München. Durch die Parkmöglichkeit vor Ort ist zudem der Wechsel zwischen dem öffentlichen Verkehrsnetz und dem Individualverkehr bereits etabliert.

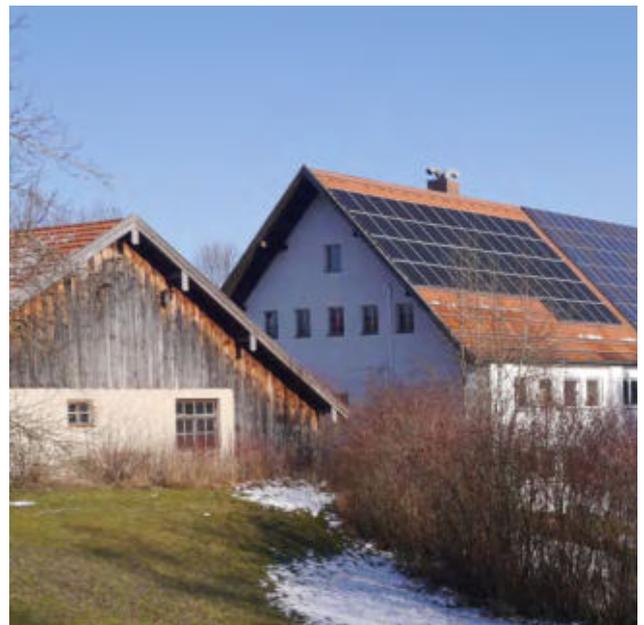
Abb. 111: Photovoltaik - Anlage auf Wohngebäude

Auf einer Vielzahl der Dachflächen im untersuchten Gebiet befinden sich bereits Photovoltaik - Anlagen, die mittels solarer Strahlung elektrische Energie erzeugen. Sie sind sowohl auf den nach Süden gerichteten Dachflächen der Satteldächer als auch auf den Flachdächern angebracht. Die solare Energiegewinnung findet vermehrt im westlichen Teil des Untersuchungsgebiets statt, wobei sich die Aufbauten dort sowohl auf den Dächern älterer Bausubstanz, als auch auf jenen jüngeren Alters befinden. Im östlichen Bereich sind nur sehr vereinzelt Dächer mit Photovoltaik - Anlagen ausgestattet.

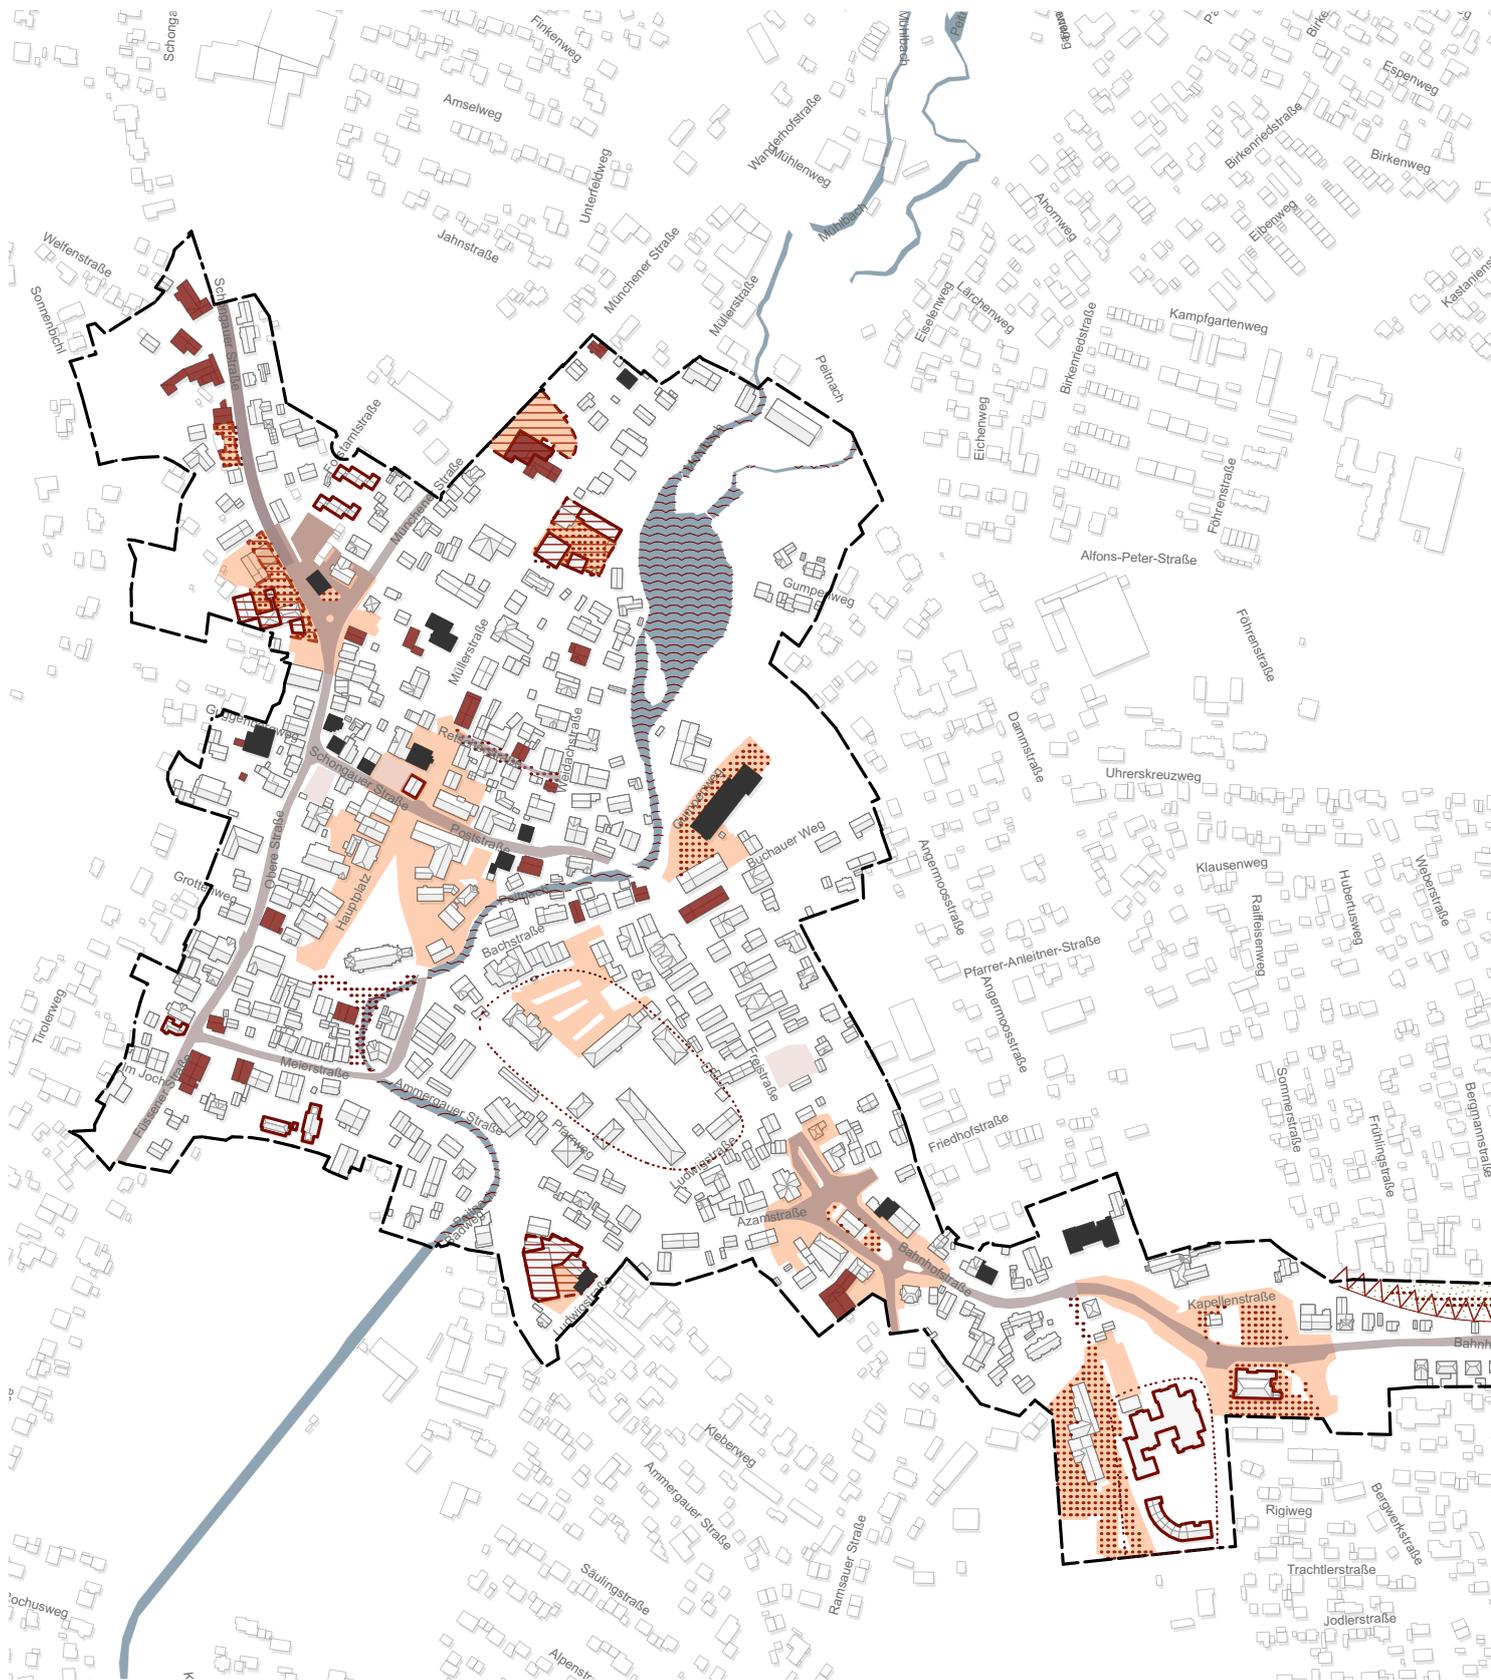
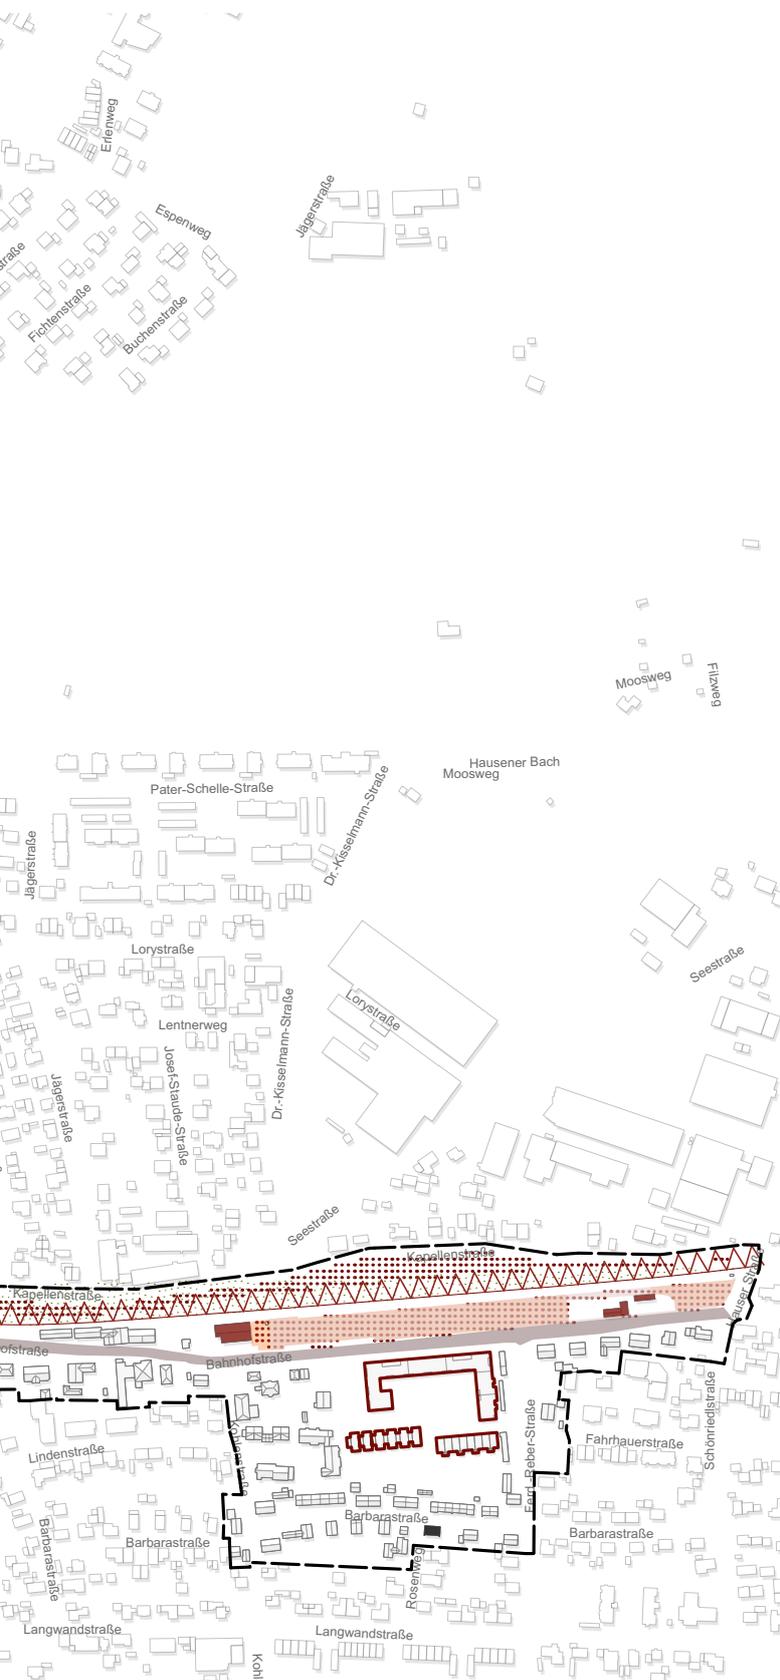
Abb. 112: Schwächen des VU-Gebiets i.O.M. 1:5.000

- Ortsuntypische Gebäude
- Gebäude mit Erhaltungs- und Gestaltungsdefiziten
- Hoher Versiegelungsgrad
- ▨ Freiräume mit Gestaltungsdefiziten
- Untergenutzte Flächen
- Verkehrsbezogenheit
- ▨ Verkehrsbarrieren

- ▨ Leerstand
- ▨ Nutzungskonflikt
- ▨ Fehlende Begegnungsräume für soziale Teilhabe
- ▨ Mangelhafte hydrologische Gewässerqualität

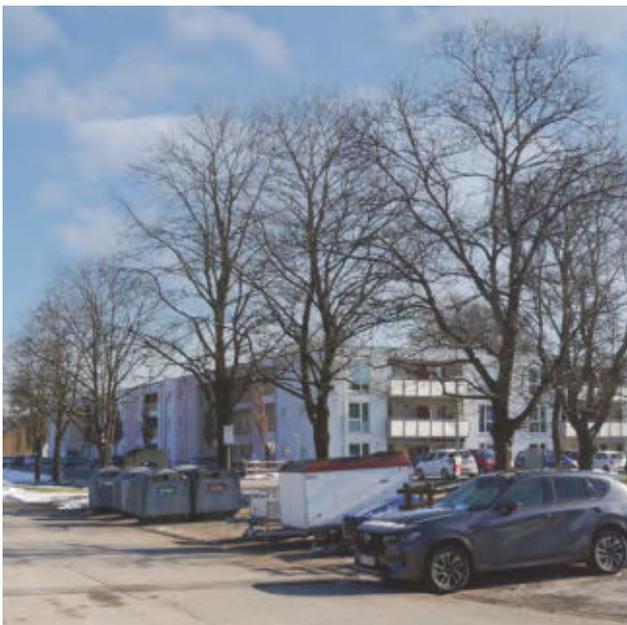
Abb. 113: Ortsuntypisches Gebäude in der Bahnhofstraße

Im Untersuchungsgebiet sind ortsuntypische Gebäude als wesentliche gestalterische Defizite festzustellen, da sie sich aufgrund ihrer Formensprache und ihrer Bauweise nicht in das regional typische Ortsbild einfügen. Dabei handelt es sich sowohl um Sonderbauten für gewerbliche Nutzungen oder Einrichtungen der Daseinsvorsorge als auch um private Wohnbauten. Die für den Ort unüblichen Bauwerke sind über das Gebiet hinweg verteilt und sind gleichermaßen den älteren und den jüngeren baulichen Entwicklungsphasen der Marktgemeinde Peiting zuzuordnen.

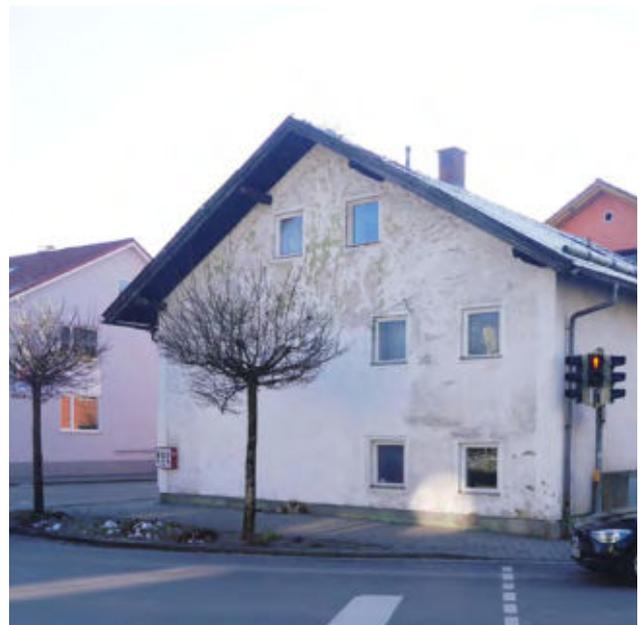
Abb. 114: Gebäude mit Erhaltungs- und Gestaltungsdefiziten in der Freistraße

Neben den untypischen Gebäuden schwächen einige Gebäude mit Erhaltungs- und Gestaltungsdefiziten das Erscheinungsbild Peitings. Dabei bedingen Mängel in der Bausubstanz oftmals gestalterische Defizite in den Fassaden.

Während sich in Zentrumsnähe vereinzelt Gebäude in mangelhaftem Zustand befinden, sind in den Randbereichen des Untersuchungsgebiets an der Schongauer Straße, der Füssener Straße und der Münchener Straße oftmals mehrere Gebäude an einem Standort betroffen.

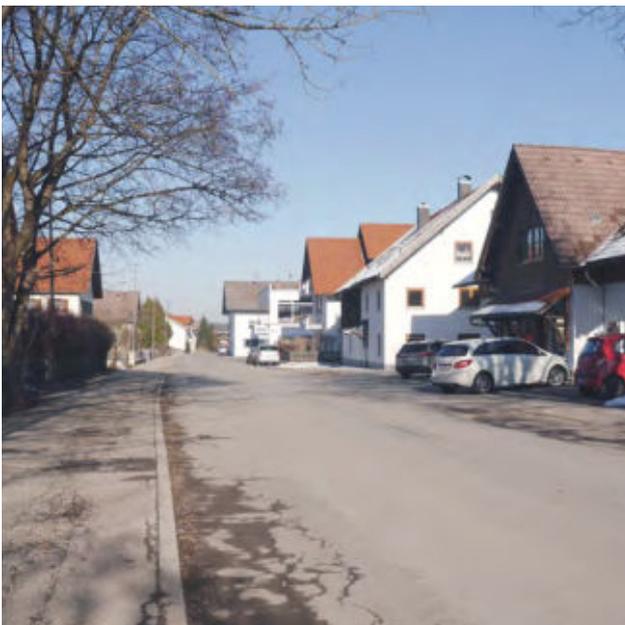
Abb. 115: Gestaltungsdefizit, Mängel im Bodenbelag sowie starke Verkehrsbezogenheit in der Müllerstraße

Eine hohe Verkehrsbezogenheit der öffentlichen Räume sowie gestalterische Mängel im Bodenbelag sind vorwiegend im Straßenraum westlich der Peitnach festzustellen. Zudem weisen der

Raum des Parkplatzes vor der Mittelschule und der östliche Abschnitt der Bahnhofstraße Defizite dieser Art auf.

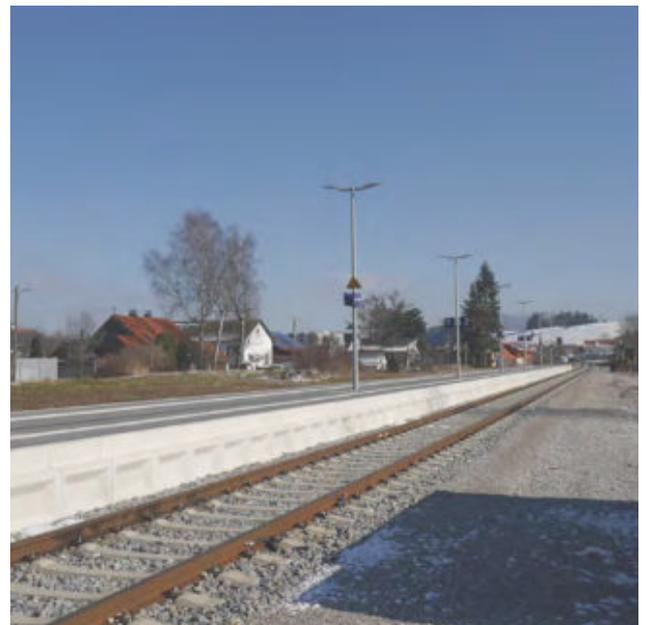
Abb. 116: Räumliche Barriere durch Bahntrasse

Als erhebliche Schwäche ist auch die räumliche Barriere zu werten, die durch die Gleise der Regionalbahntrasse entsteht. Sie führt zu einer Teilung des Bereichs, ein Übergang ist im Untersuchungsgebiet lediglich über die Kapellenstraße gegeben.

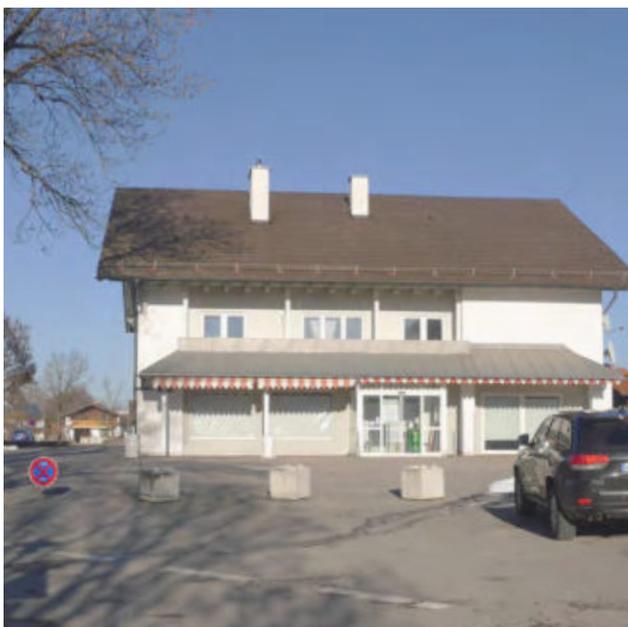
Abb. 117: Leerstand eines ehemaligen, zentralen Nahversorgers am Gumpenweg

Der Leerstand von Gebäuden in zentraler Lage ist als schwerwiegendes funktionales Defizit zu bewerten. Im untersuchten Gebiet befinden sich leerstehende Bauwerke in der Nähe des historischen Ortskerns sowohl an der Schongauer Straße als auch in der Poststraße und am Gumpenweg. Darunter befinden sich auch die ungenutzten Räumlichkeiten eines ehemaligen zentralen Nahversorgers. Die Schließung eines Einkaufsstandortes bringt eine Verschiebung der täglichen Strecken sowie eine erschwerte Erreichbarkeit der Nahversorger an den Rändern der Marktgemeinde mit sich. Neben den punktuellen Leerständen im Ortskern ist eine Häufung im westlichen Abschnitt der Bahnhofstraße erkennbar. Dort ist mit dem historischen Marienheim auch ein zuvor öffentlich genutztes Gebäude von Leerstand betroffen.

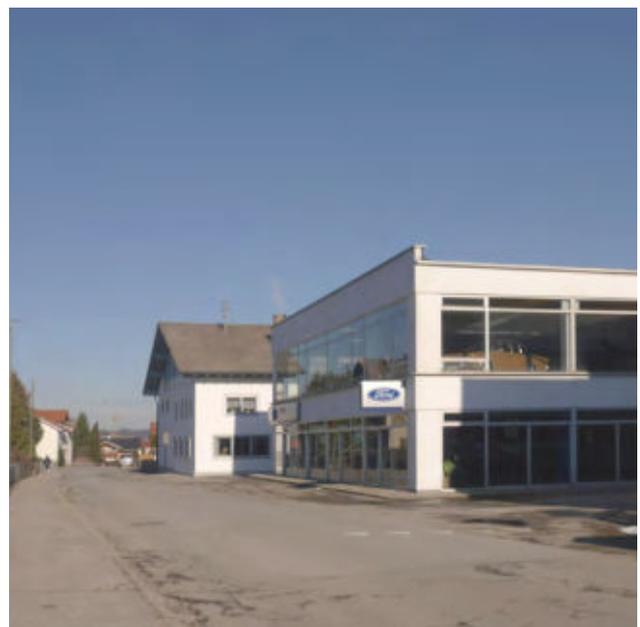
Abb. 118: Nutzungskonflikt des Gewerbes im Siedlungskontext der Müllerstraße

Darüber hinaus führen gewerbliche Standorte in den sonst überwiegend wohnbaulich genutzten Gebieten zu erheblichen Nutzungskonflikten. Diese ergeben sich insbesondere durch Emissionen sowie den höheren Flächenbedarf von Gewerbebetrieben. Konkrete Beispiele im Untersuchungsgebiet sind zwei gewerbliche Standorte der Automobilbranche, die sich nördlich des historischen Ortszentrums an der Müllerstraße und der Münchener Straße befinden. Weitere Nutzungskonflikte lassen sich an der Schongauer Straße und südöstlich des Hauptplatzes an der Ammergauer Straße feststellen.

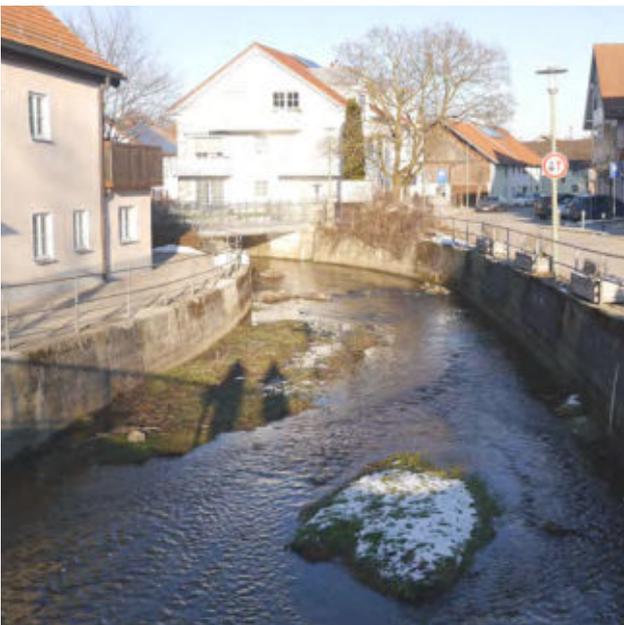
Abb. 119: Mangelhafte hydrologische Gewässerqualität der Peitnach im Bereich der Bachstraße

Die mangelhafte hydrologische Qualität der Gewässer im historischen Ortskern stellen eine weitere funktionale Schwäche dar. Die Gewäs-

serstrukturkartierung der Fließgewässer Bayerns von 2017 bewertet Naturnähe sowie morphologische Defizite von Gewässern in sieben Stufen (unverändert bis vollständig verändert). Der Gumpen und die Peitnach sind gemäß der Gewässerstrukturkartierung fast im gesamten Untersuchungsgebiet vollständig verändert (Stufe 7), mindestens aber mäßig (Stufe 3) bis deutlich (Stufe 4) verändert. Dies wirkt sich negativ auf Flora und Fauna aus.
